DOSSIER DEFINITIF COMMUN :

DEMANDE D'AUTORISATION D'UTILISATION D'EAU DESTINEE A LA CONSOMMATION HUMAINE ET MISE A L'ENQUETE PUBLIQUE PREALABLE A LA DUP

JUILLET 2019

**COMMUNE DE BETPOUEY
SOURCE ARMARY NOGUE**

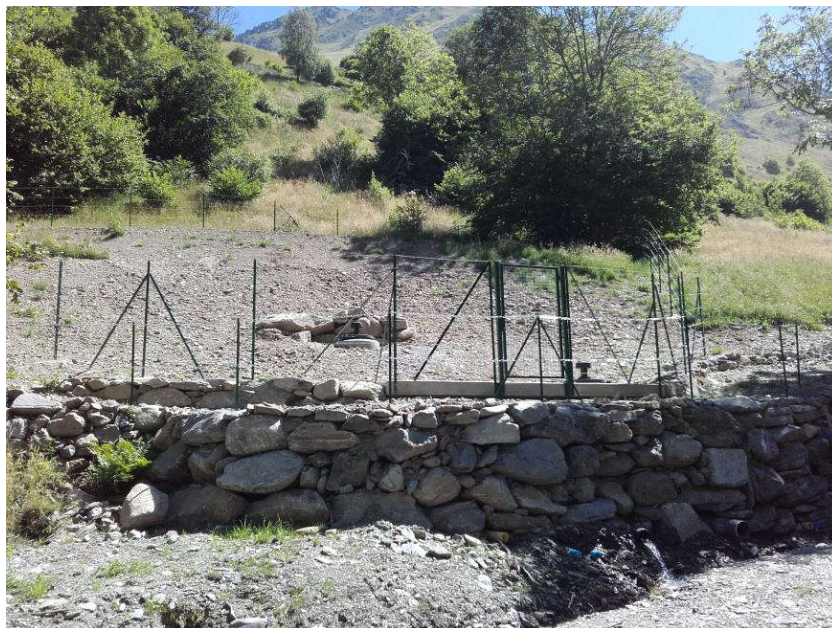
Figure 4. Accès à l'ouvrage de captage par un portillon (Source: ANTEA 2016)

Une clôture du PPI a également été installée, avec un accès par portillon fermé à clef au niveau du nouveau captage.

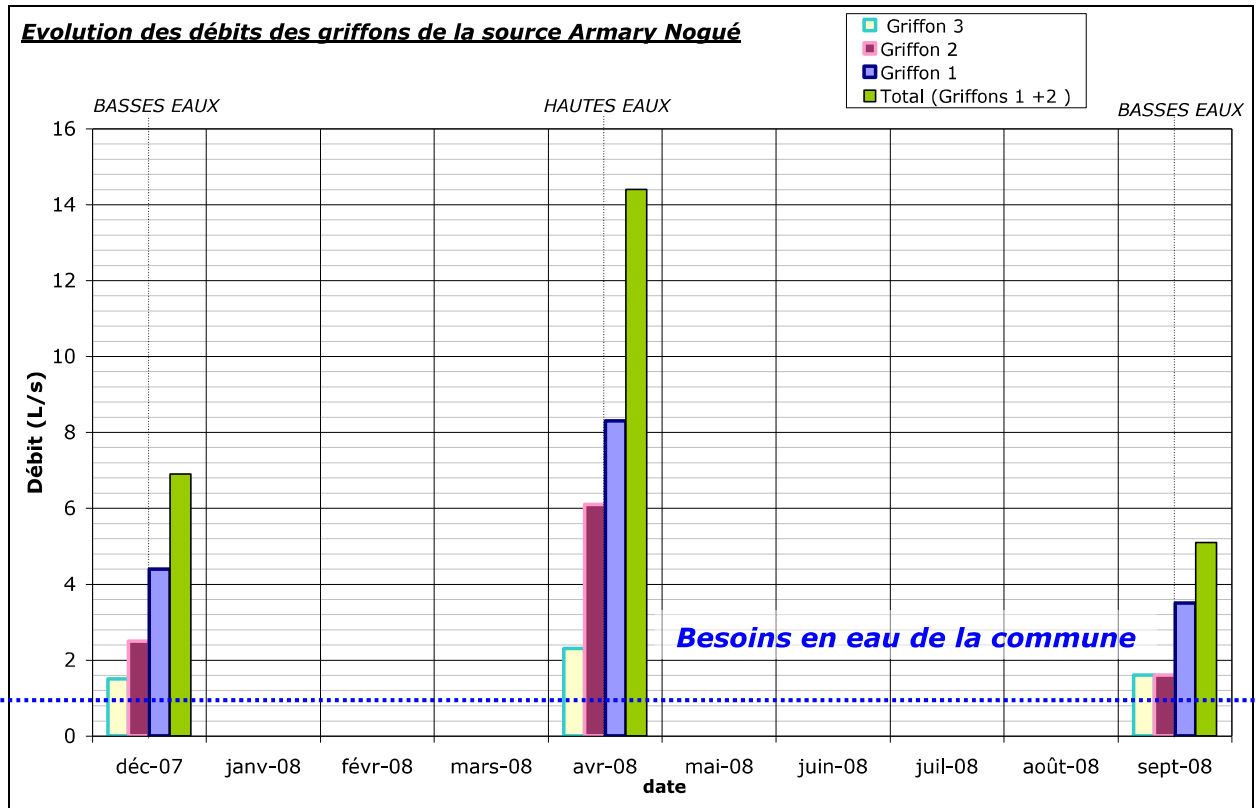
Les mesures de débit réalisées par la Compagnie d'Aménagement des Coteaux de Gascogne (CACG) en 2007-2008 mettent en évidence la production d'eau par griffons.

Les capacités de la source (griffon n°1) à l'étiage de 302 m³/j sont supérieures aux besoins de pointe en production estimés de façon pessimiste à 118 m³/j (1,1L/s).

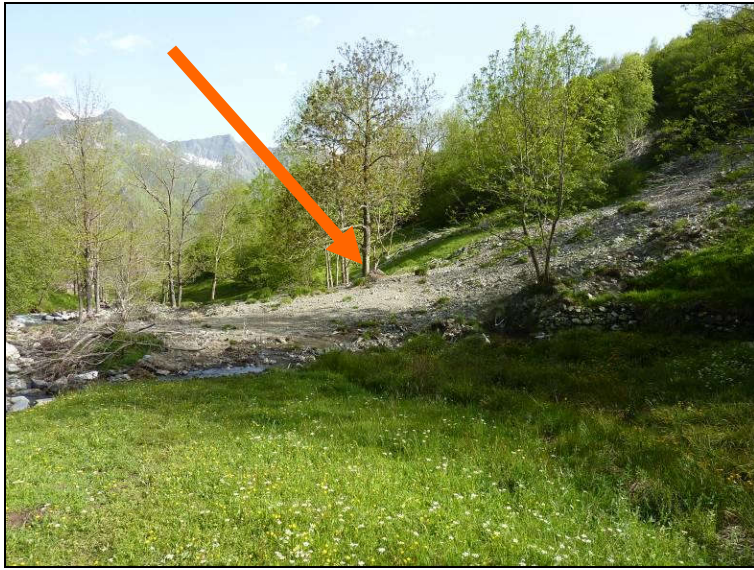
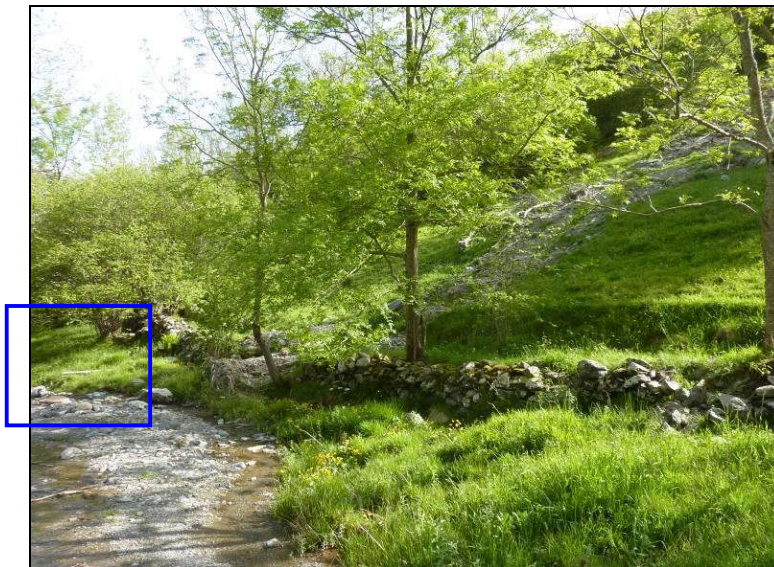
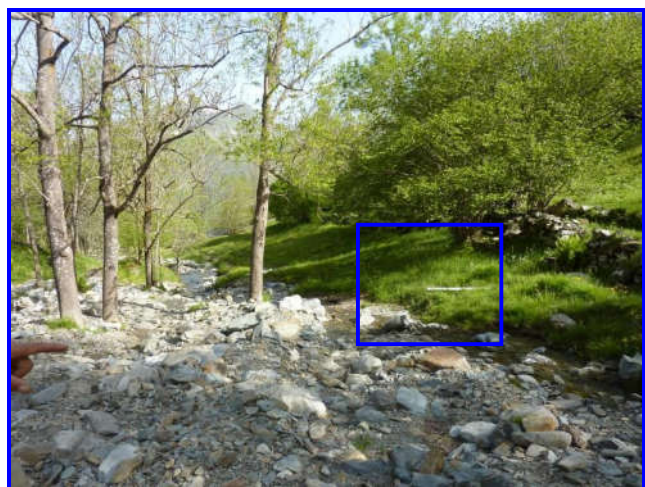
Figure 7. Photographies du griffon 1 de la source Armary Nogué et du glissement de terrain -06/06/2014
(Source : ASCONIT CONSULTANTS)

Glissement de terrain 2014

Griffon 1

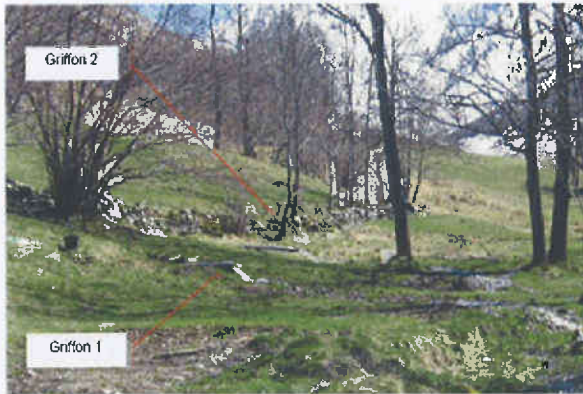
Photo 1 : Vue générale du site d'émergence avec localisation des griffons

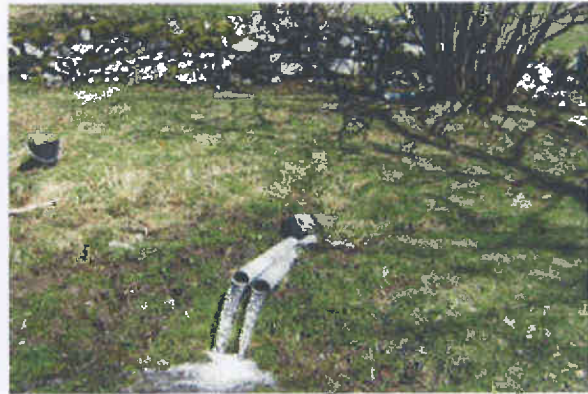
Photo 2 : Griffon 1 aménagé pour effectuer les mesures (noisetier en arrière plan)

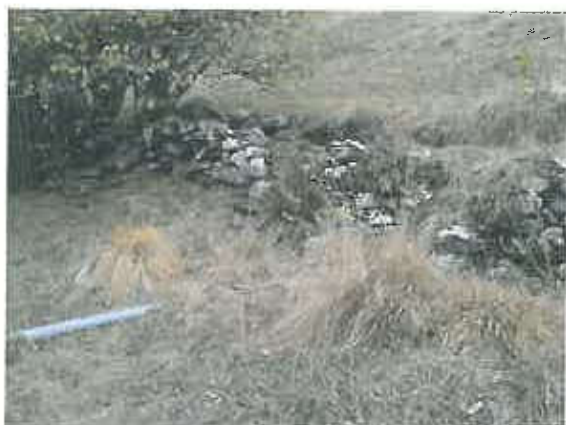
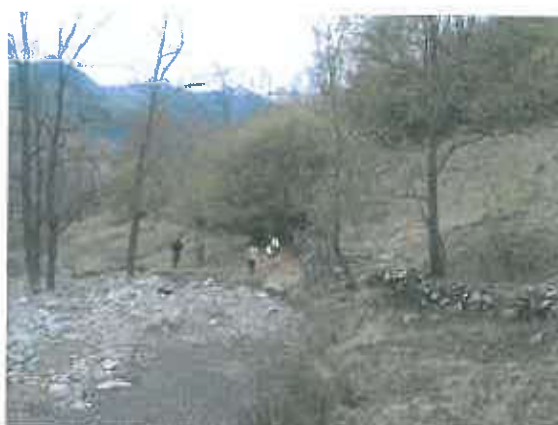
On constate sur les photos ci-dessus que les alluvions à vif passent en limite du muret qui soutient le chemin rural. Le tracé proposé en 2009 de déplacer le chemin rural en aval n'est plus possible aujourd'hui.

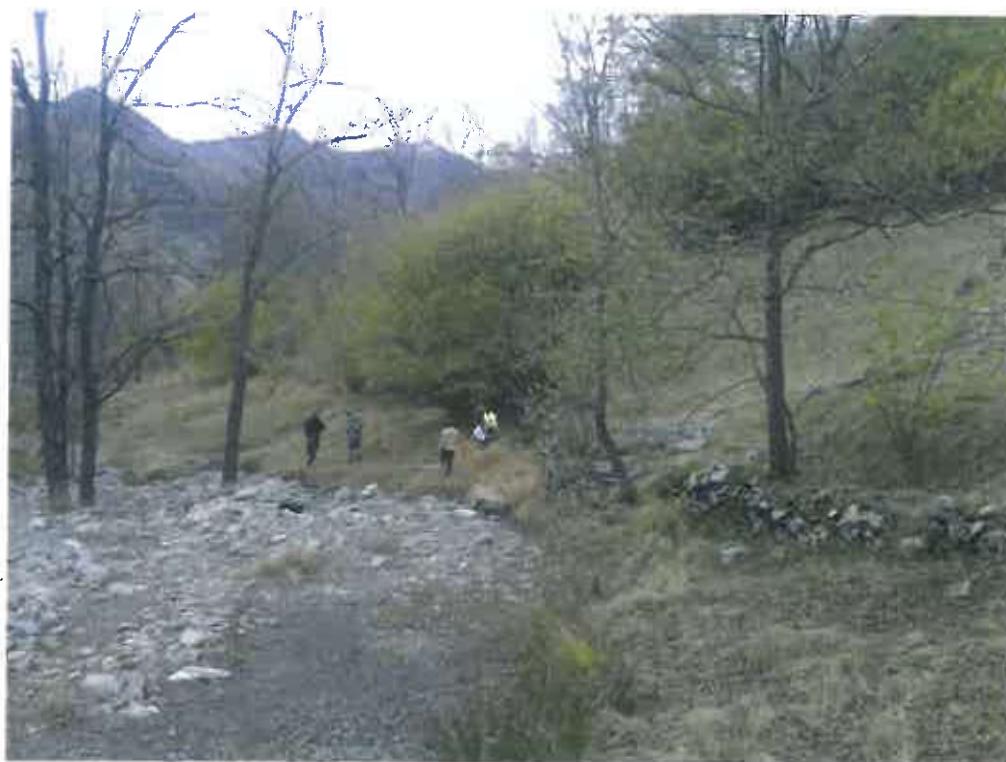
L'examen détaillé des terrains au dessus immédiat des griffons qui seront captés indique un léger affaissement des terrains dessinant un cirque d'une quinzaine de mètres de rayon. Ce cirque pourrait être dû à l'existence des écoulements souterrains. Autrement dit, le griffon serait en retrait de quelques mètres au regard de la sortie actuelle en pied du muret.

La photographie ci-dessus montre à droite de la personne portant un gilet jaune (la plus à droite du groupe) le cirque décrit. La canalisation en PVC de teinte grise claire indique la sortie du griffon.

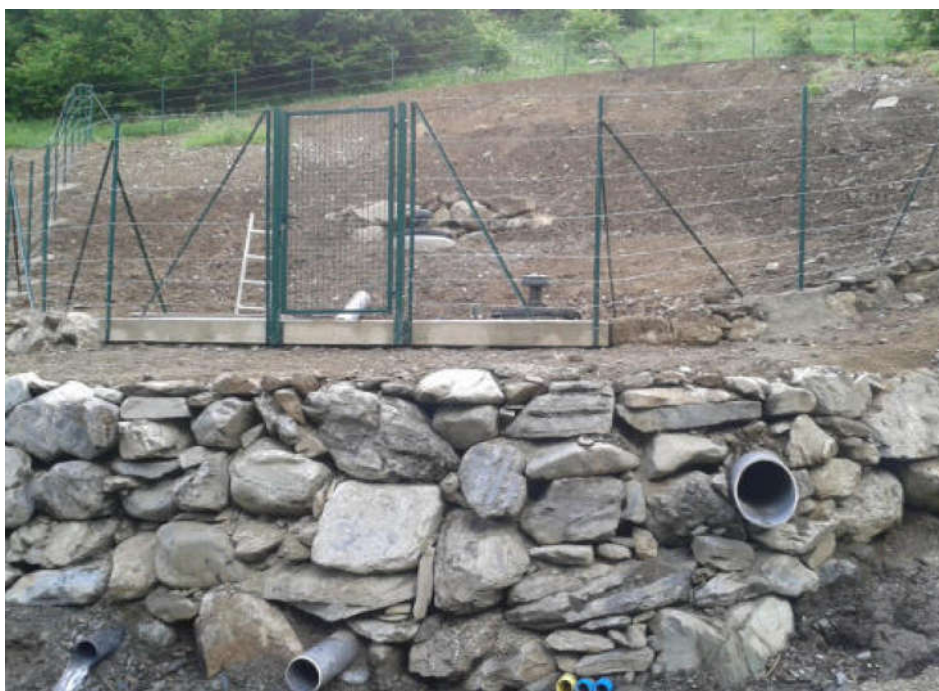
Figure 18. Photographies du captage aménagé de la source Armary Nogué -15/06/2016
(Source : ANTEA)

Il a été réalisé un bâtiment recouvert par une dalle en béton armé construite au-dessus du captage pour la protection contre les éboulis et glissements de terrain (casquette béton) sous une épaisseur de remblais.

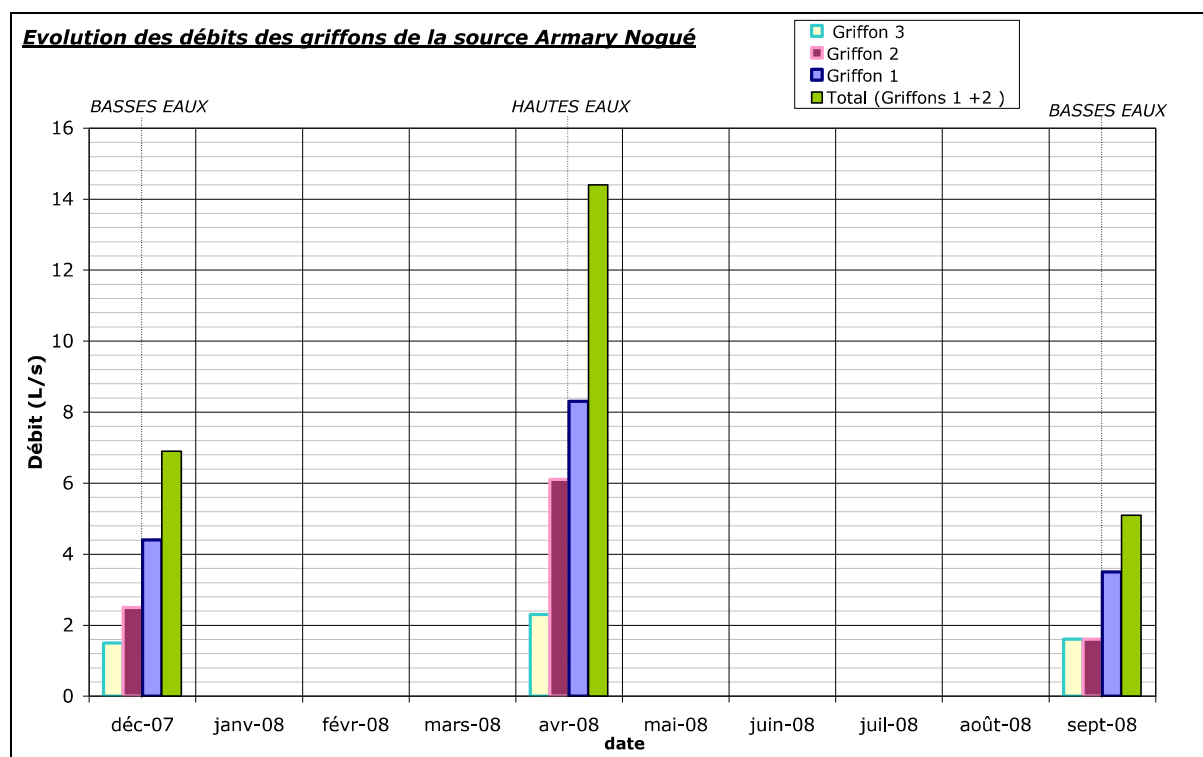
Figure 25. Mesures de débits de la source Army Nogué (Source : Rapport préalable à l'avis de l'Hydrogéologue agréé, CACG, Juin 2009)

Le débit au griffon 1 en été (3,5 l/s) correspond au débit en pointe calculé par ANTEA pour satisfaire les besoins en eau de la commune. Par sécurité, l'approvisionnement en eau de la commune sera donc assuré par le captage des griffons 1 et 2.
