COMMUNE DE GAZOST

CARTE INFORMATIVE DES PHENOMENES NATURELS

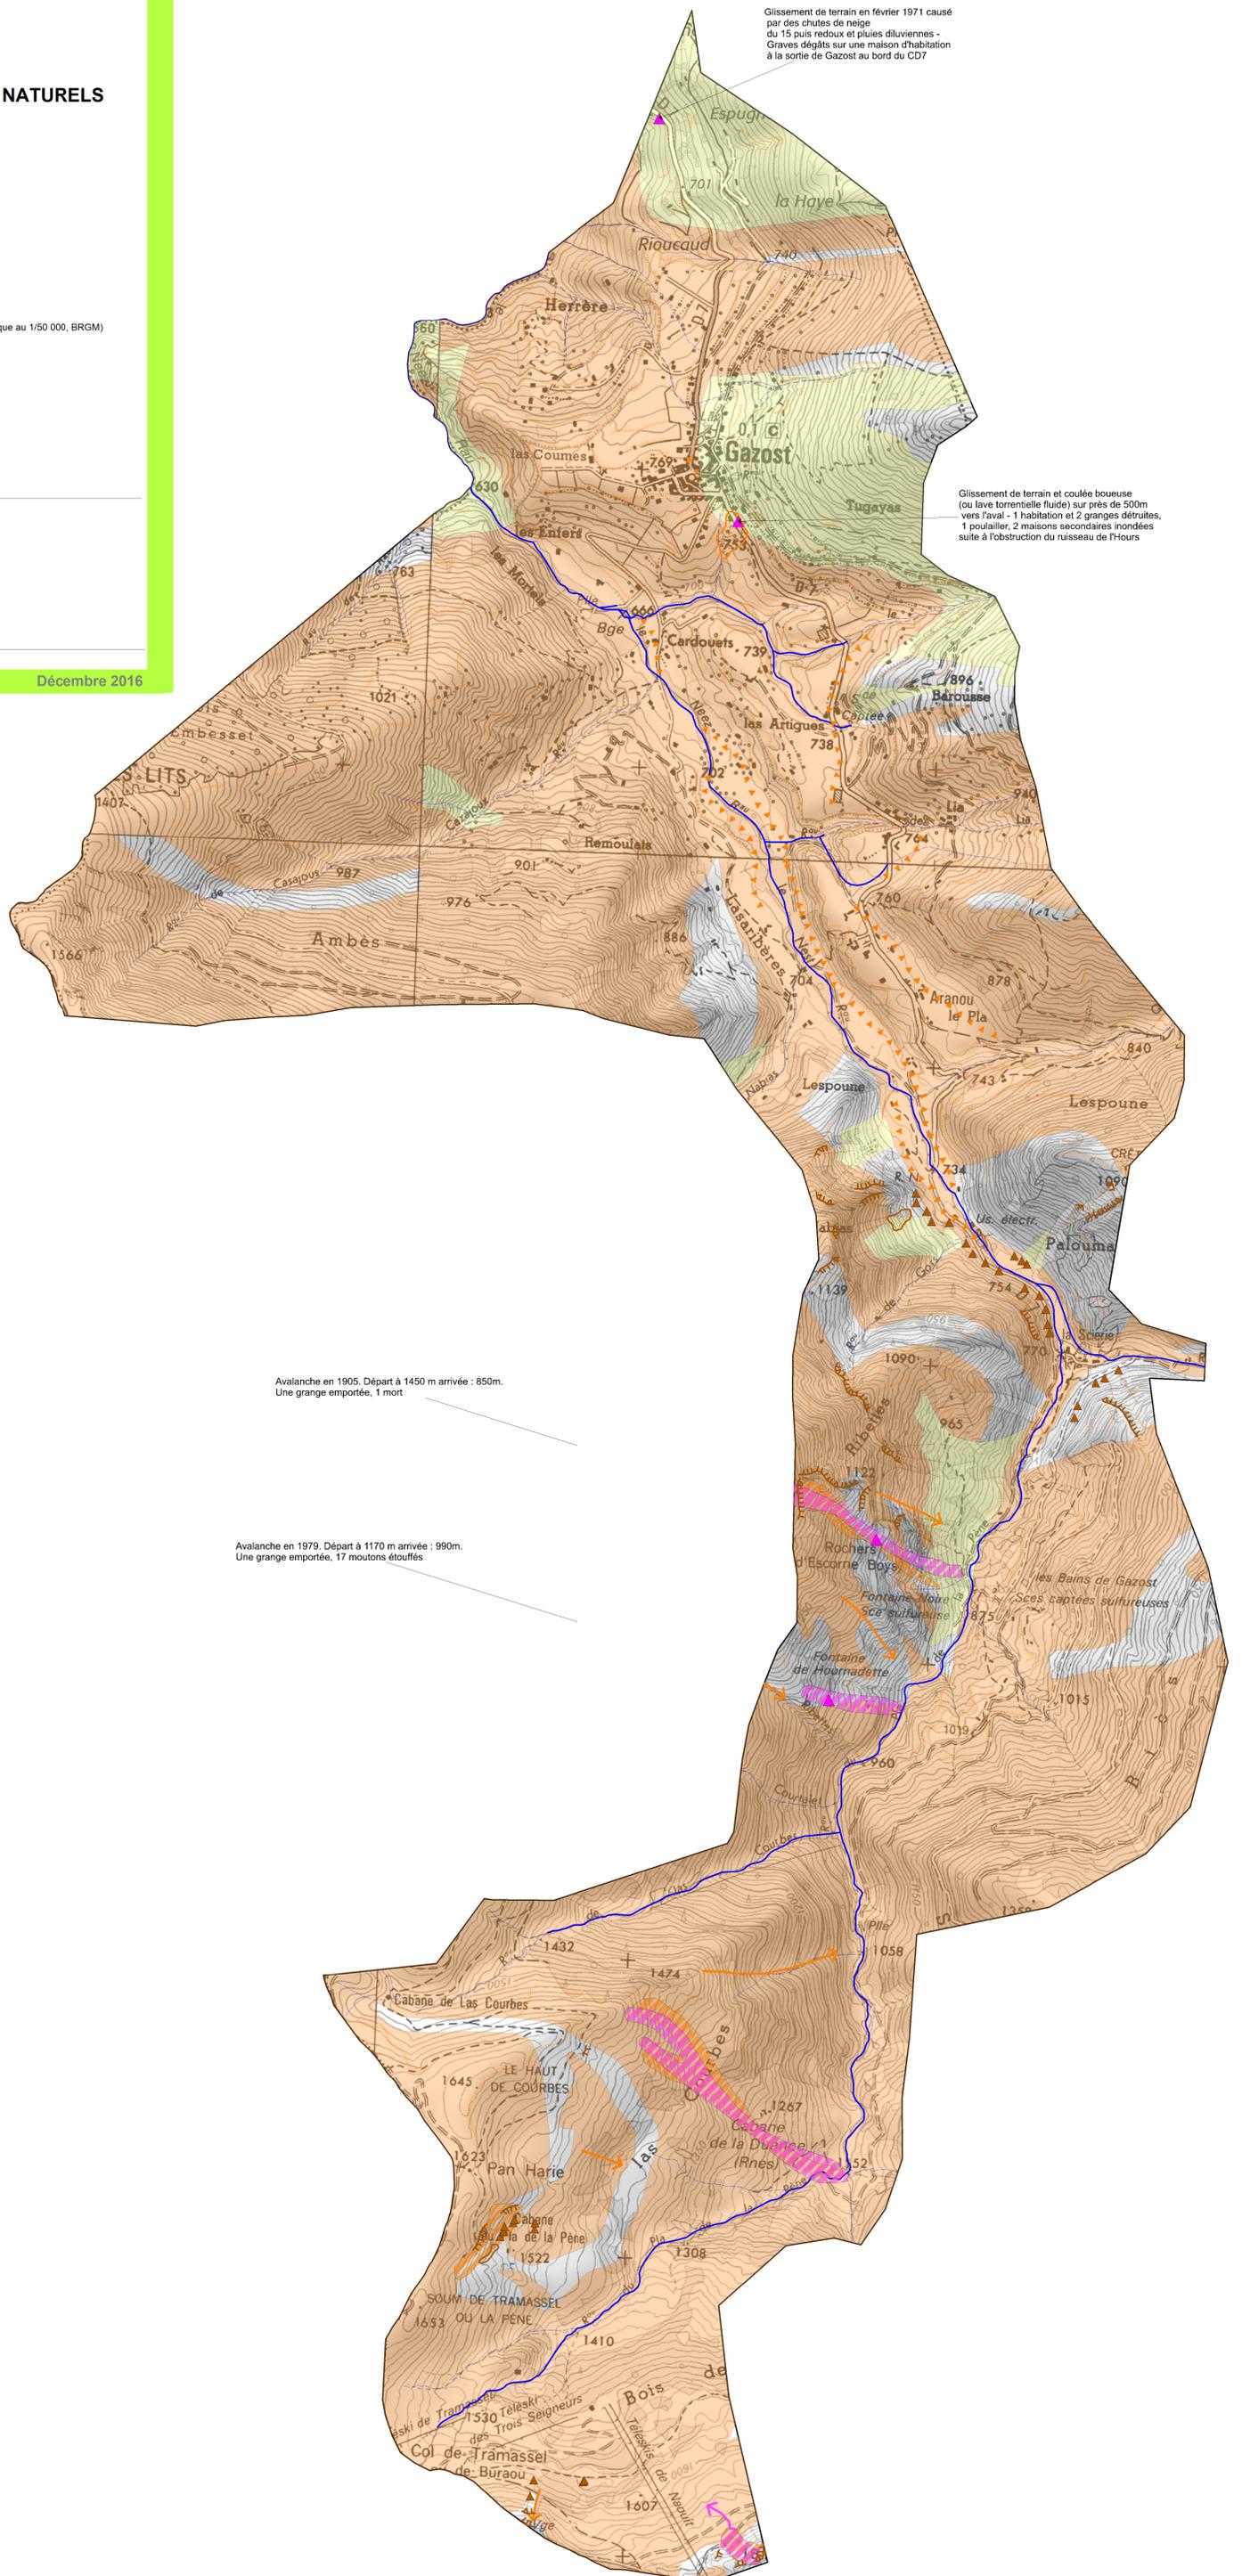
Glissement de terrain en février 1971 causé par des chutes de neige du 15 puis redoux et pluies diluviennes - Graves dégâts sur une maison d'habitation à la sortie de Gazost au bord du CD7

Glissement de terrain et coulée boueuse (ou lave torrentielle fluide) sur près de 500m vers l'aval - 1 habitation et 2 granges détruites, 1 poulailler, 2 maisons secondaires inondées suite à l'obstruction du ruisseau de l'Hours

Avalanche en 1905. Départ à 1450 m arrivée : 850m.
Une grange emportée, 1 mort

Avalanche en 1979. Départ à 1170 m arrivée : 990m.
Une grange emportée, 17 moutons étouffés
