**Objet :** Demande d'autorisation d'exploitation de la centrale de Mauléon-Barousse  
Réponse à votre demande de compléments

**Demande d'autorisation d'exploitation  
de la centrale hydroélectrique de Mauléon Barousse (65)**  
Demande de compléments (DDTM 65 / 20 septembre 2016)

**Mauiéon-Barroussé**  
**Prise d'eau**  
**Plan et coupes**

**CARACTERISATION DES HABITATS PISCICOLES DE  
L'OURSE DE SOST.**

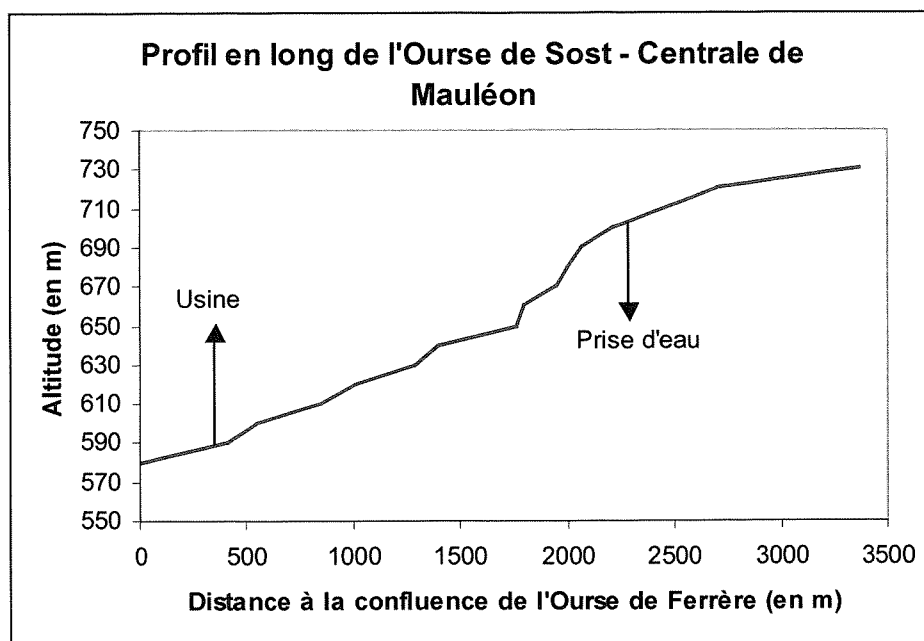
Figure 5 : Profil en long de l'Ourse de Sost.

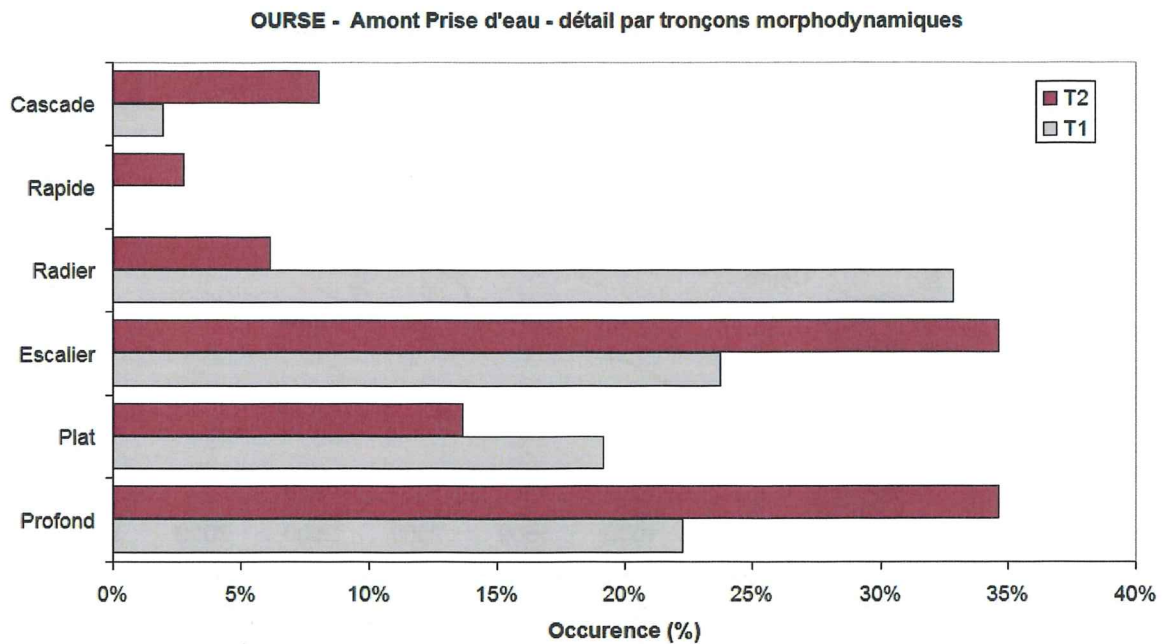
*Figure 6 : Composition en faciès d'écoulement de l'Ourse – amont prise d'eau.*

En amont de la prise d'eau, le secteur de gorges (T2) est composé d'une succession de profonds (75% de plat profond) et d'escaliers (60% plat escalier, 40% radier varié). Les autres types de faciès sont plus marginaux (plat : 13%; radier : 6%, cascade : 8%). La ripisylve est présente sur au moins une des berges. Sur 200 m en amont de la prise d'eau, la rive gauche du ruisseau est occupée par un mur de soutènement de la route qui contraint le lit

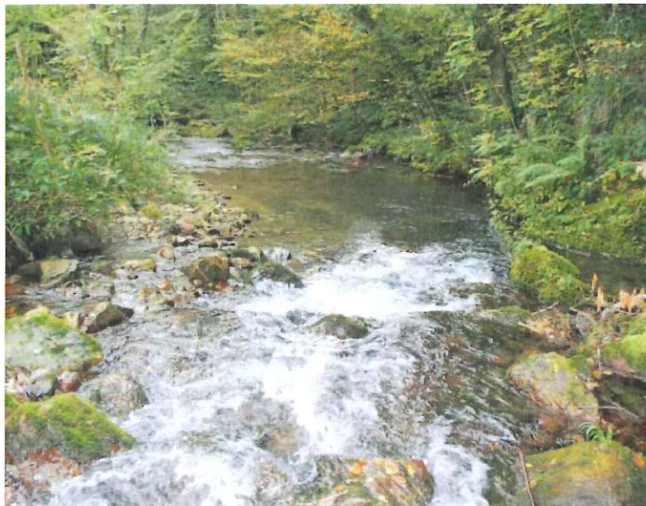
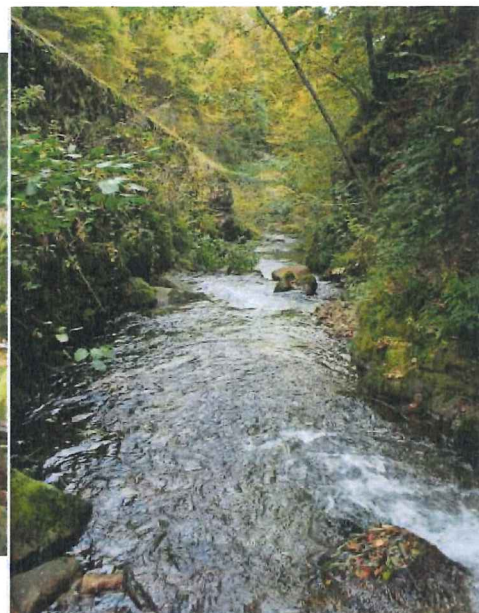
*Photos 1et 2 : Succession de faciès escaliers et profonds en amont de la prise d'eau. On notera la présence du mur de soutènement de la route en rive gauche.*

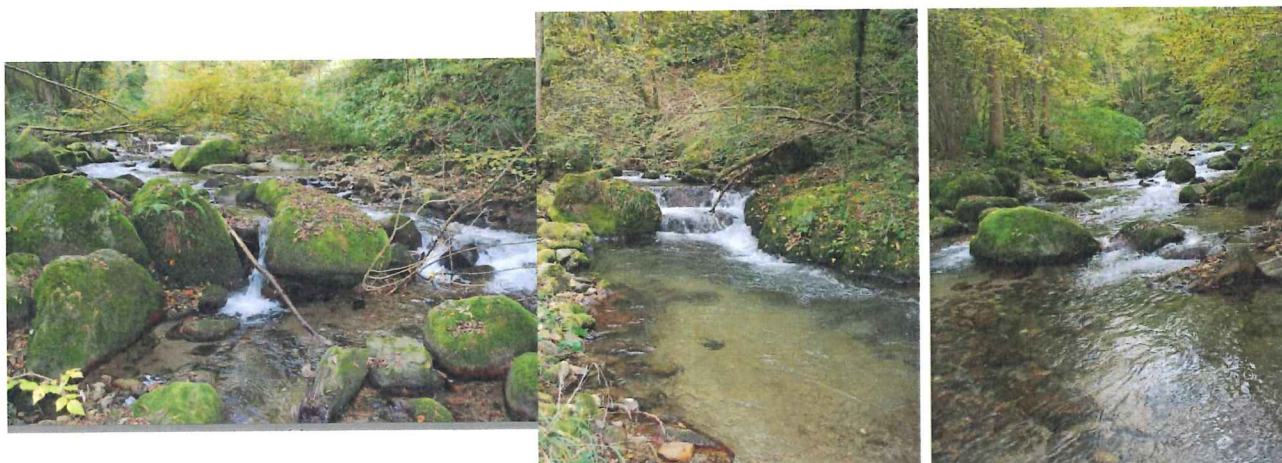
Photo 3, 4 et 5 : Successions de faciès profonds, d'escaliers et de cascades dans le tronçon court-circuité.

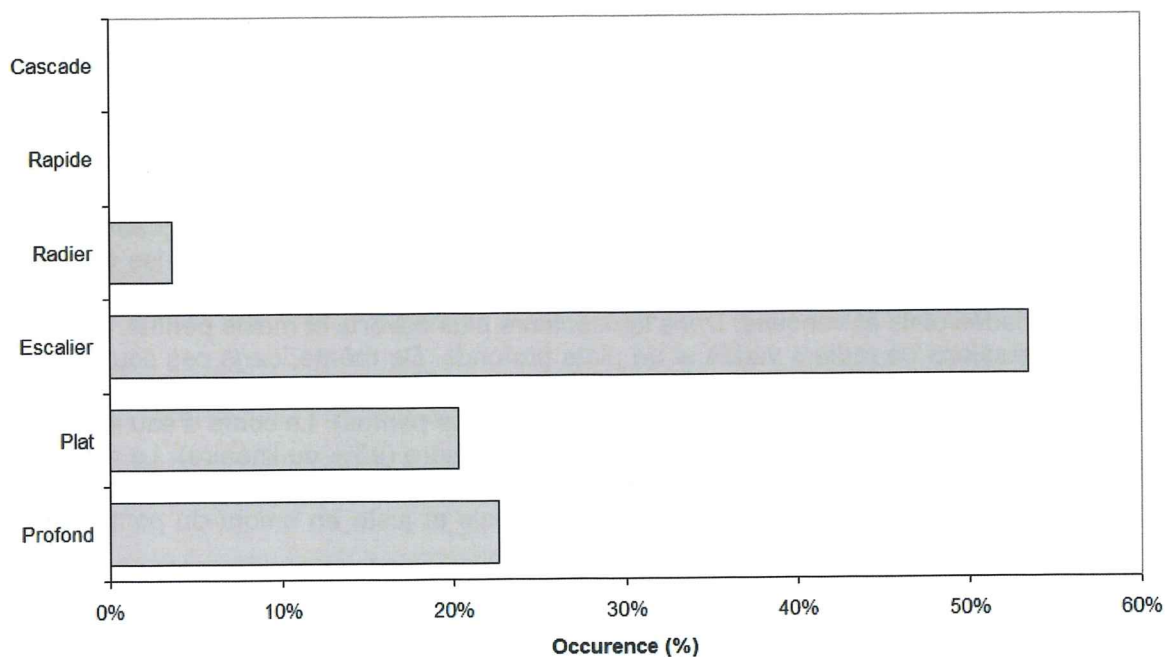
Figure 8 : Composition en faciès d'écoulement de l'Ourse – Aval Usine.

En aval de la restitution, la succession de faciès est très largement dominée par les escaliers (80% de radiers variés). Les profonds (plat profond) et les plats (exclusivement des plats courants) sont représentés dans des proportions assez similaires. Seuls les 250 m situés en aval de la restitution de l'usine présente une morphologie assez peu modifiée (berge rive droite artificialisée malgré tout par le talus de la route). En aval, dans la traversée de Mauléon-Barousse, les berges sont constituées par des murs limitant beaucoup l'espace de mobilité de la rivière.

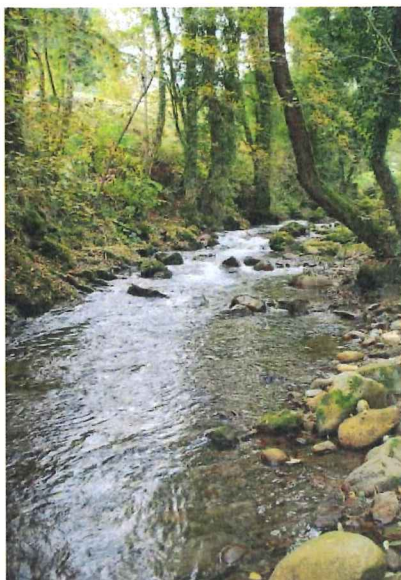
Photo 6 : Succession de faciès plat et d'escaliers en aval de l'usine.

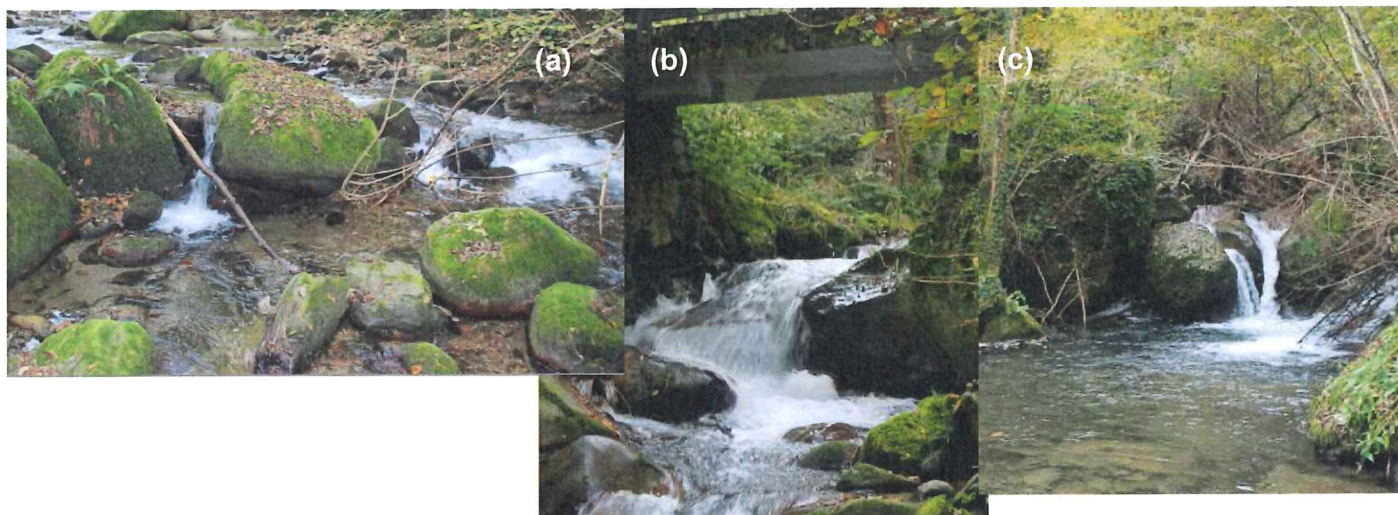
En amont de la prise d'eau, 3 cascades de hauteur variant entre 0.5 et 0.8 m (barrières à impact significatif (ICE: 0.66)) ont été recensées. Dans le TCC, 13 cascades et/ou rapides de hauteurs variant entre 0.6 et 2,5 m ont été décrites avec :

- 7 barrières à impact significatif (ICE : 0.66),
- 3 barrières à impact majeur (ICE : 0.33)
- 3 barrières totales (ICE : 0).

Photos 7, 8 et 9 : Barrières à impact significatif (a), majeur (b) et total (c).

<p>Ouvrage de montaison : <i>"l'étude d'impact doit être complétée .... Leurs caractéristiques seront précisées à cette occasion"</i>.</p>	<p>(Cf page 73 du dossier photos 8 et 9 / obstacles b et c) L'évaluation de la franchissabilité des seuils a été réalisée conformément au guide de l'ONEMA, ICE (Mai 2014) en prenant en compte le groupe ICE 4a, truite de rivière [15-30] (<i>Salmo trutta</i>). La classe de franchissabilité varie de 0 (infranchissable total) à 1 (aucun problème). Le premier seuil naturel présentant un impact majeur (ICE: 0,33) est situé à 88 m environ en aval de la prise d'eau, la première chute naturelle infranchissable est située à 166 m en aval (ICE = 0). La SHEM a fait réalisé un profil en long du TCC afin de pouvoir positionner les seuils naturels les plus marqués (cf document joint).</p>
<p>Concernant l'expertise acoustique : <i>"Il convient de compléter l'étude d'impact ... ainsi que le traitement prévu"</i>.</p>	<p>Les deux éléments transmettant les sons sont :</p> <ol style="list-style-type: none"> <li>1 - le système de rejet d'air chaud</li> <li>2 - la trappe d'accès au local déchargeur de l'usine (tôle larmé de 20 mm)</li> </ol> <p>Les traitements proposés sont les suivants :</p> <ol style="list-style-type: none"> <li>1 - Installation d'un silencieux absorbant sur le conduit d'air chaud</li> <li>2 - remplacement de la trappe d'accès par une trappe "double peau" ou système de trappe béton massive</li> </ol> <p>Ces propositions émanent d'étude de faisabilité de réduction du bruit</p>
