Maître d'ouvrage : COMMUNE DE BAGNERES-DE-BIGORRE

DEMANDE D'AUTORISATION DE PRELEVEMENT ET D'UTILISATION
D'EAU DESTINEE A LA CONSOMMATION HUMAINE

RAPPORT TECHNIQUE SOURCE CLOT DE TARBES

Septembre 2017

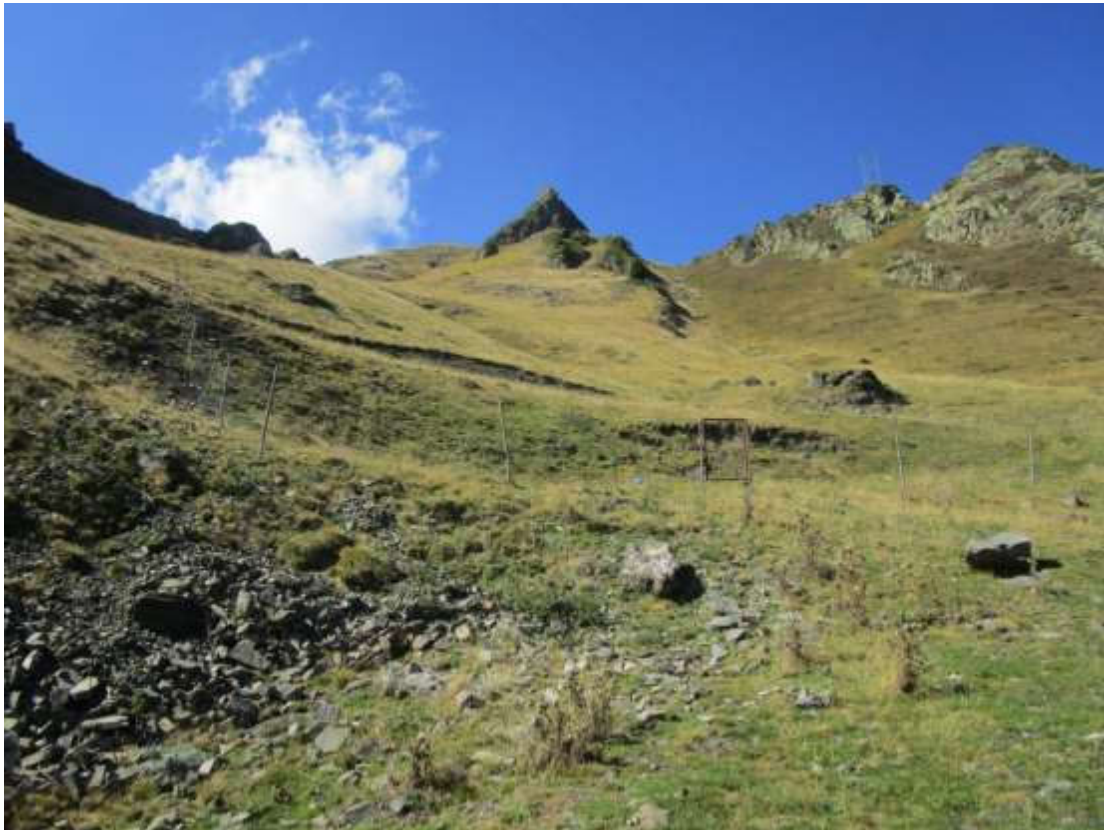
La source du Clôt de Tarbes est captée dans le versant de la montagne à proximité d'un talweg bien marqué (Ruisseau de Pène Courbe).

Elle est surplombée par un versant très pentu et rocailleux donnant sur Le Taoulet.

**Figure 1 : la source du Clôt de Tarbes
et son environnement**

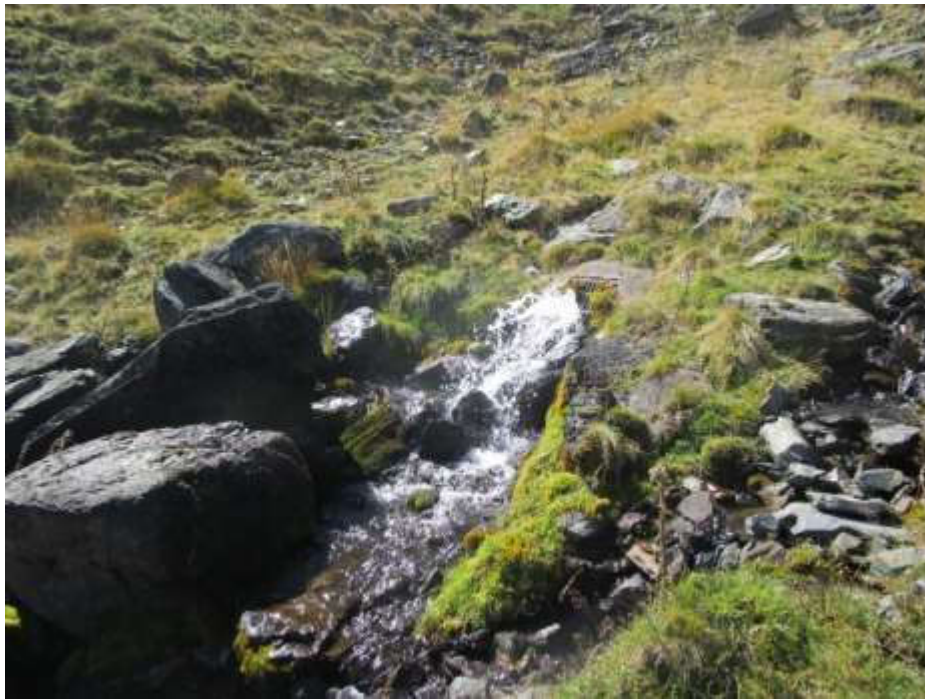
Une émergence est visible une cinquantaine de mètres à l'aval du captage où débutent les écoulements superficiels permanents. Le trop plein du captage s'y déverse.

Figure 2 : l'exutoire du trop-plein dans le talweg

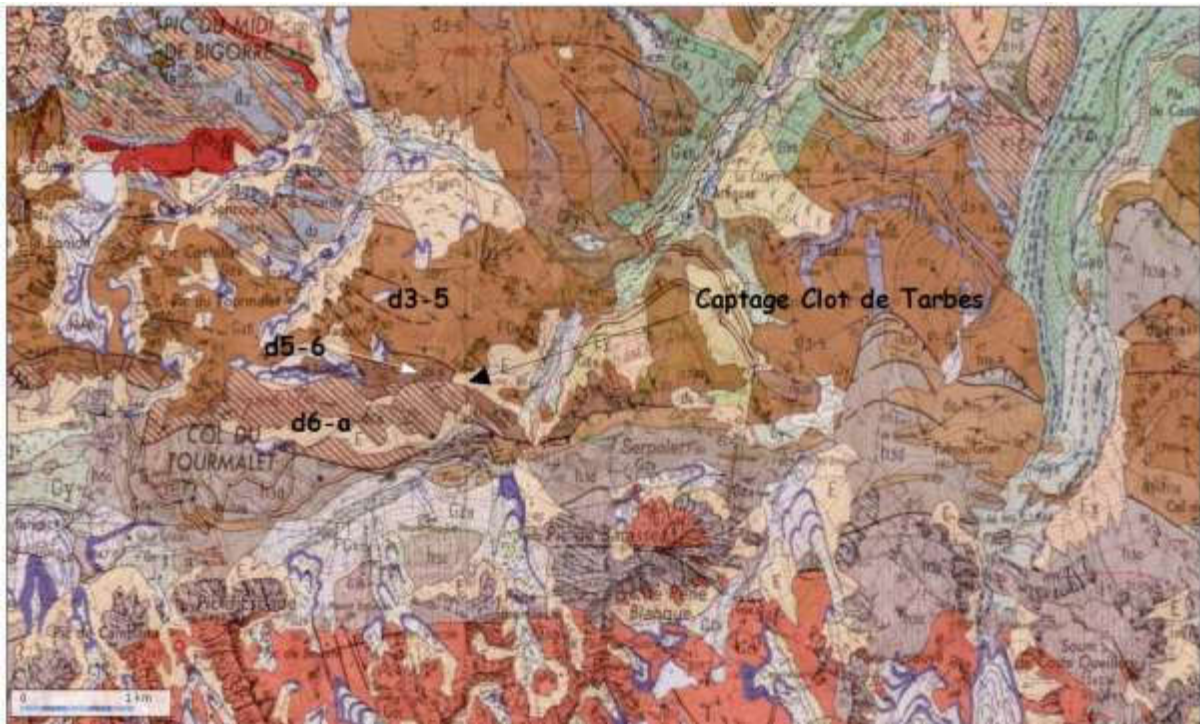
Figure 3 : Extrait de la carte géologique

Dans cette bande, l'accident du Tourmalet (faille orientée est-ouest) met en contact chevauchant vers le nord l'ensemble des calcaires et schistes du Carbonifère moyen (**h3-d**) et des calcaires du Dévonien supérieur (**d6-h1a**) sur les terrains métamorphisés du Dévonien au nord. Ces derniers comprennent en particulier des alternances de calcaires et de pélites (**d6-a**), des calcaires rubanés et des calcaires en plaquettes du Dévonien moyen à supérieur (**d5-6**) et des pélites schisteuses à andalousite du Dévonien moyen (**d3-5**). C'est au sein des calcaires du Dévonien moyen à supérieur (**d5-6**) que s'est développé un réseau karstique de haute montagne.

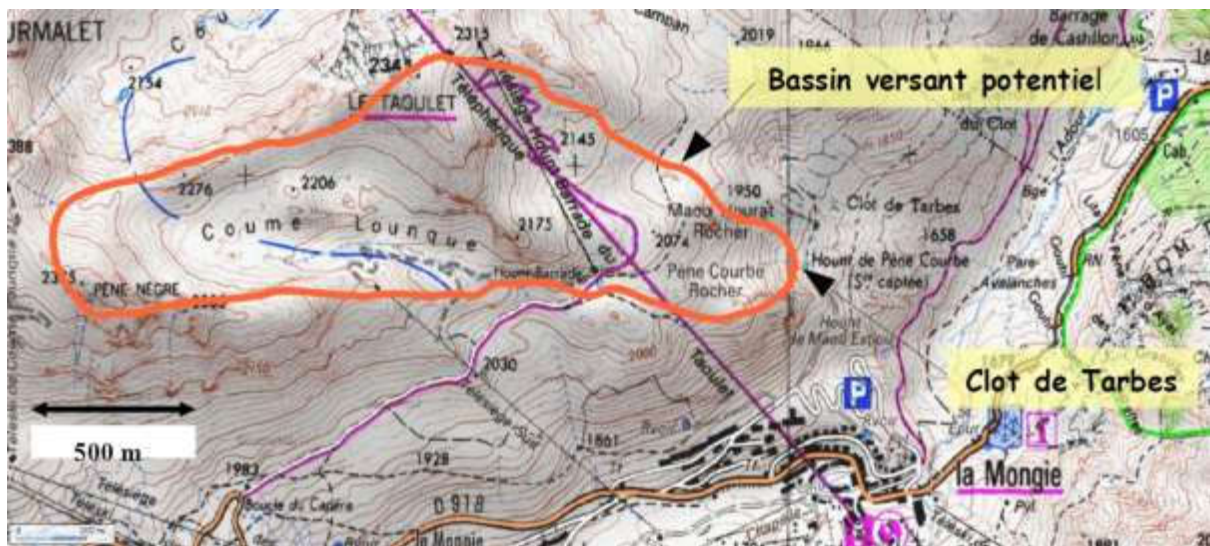
La surface du **bassin versant d'alimentation de la source est de 35 ha environ**. Il est contenu dans le bassin versant topographique tracé sur la figure suivante.

Figure 5 : bassin versant potentiel d'alimentation de la source

Une évaluation de l'alimentation de l'aquifère peut être effectuée à partir de la pluviométrie moyenne (pluie et neige), 1500 mm environ par an, entre les altitudes de 1800 et 2000 m. L'évapotranspiration est relativement faible à ces altitudes où la couverture végétale est discontinue, voire inexistante, et le manteau neigeux est présent sur près de 6 mois. Avec un déficit pluviométrique estimé à 500 mm (formule et abaque de Turc in Réméniéras), et de l'absence d'écoulement de surface à l'amont de l'émergence, l'infiltration efficace serait de 1000 mm environ. Pour une valeur moyenne de débit de 40 m³/h environ, soit un volume moyen annuel évalué à 350 000 m³ environ, le bassin versant d'alimentation peut être ainsi estimé à 350 000 m² environ.

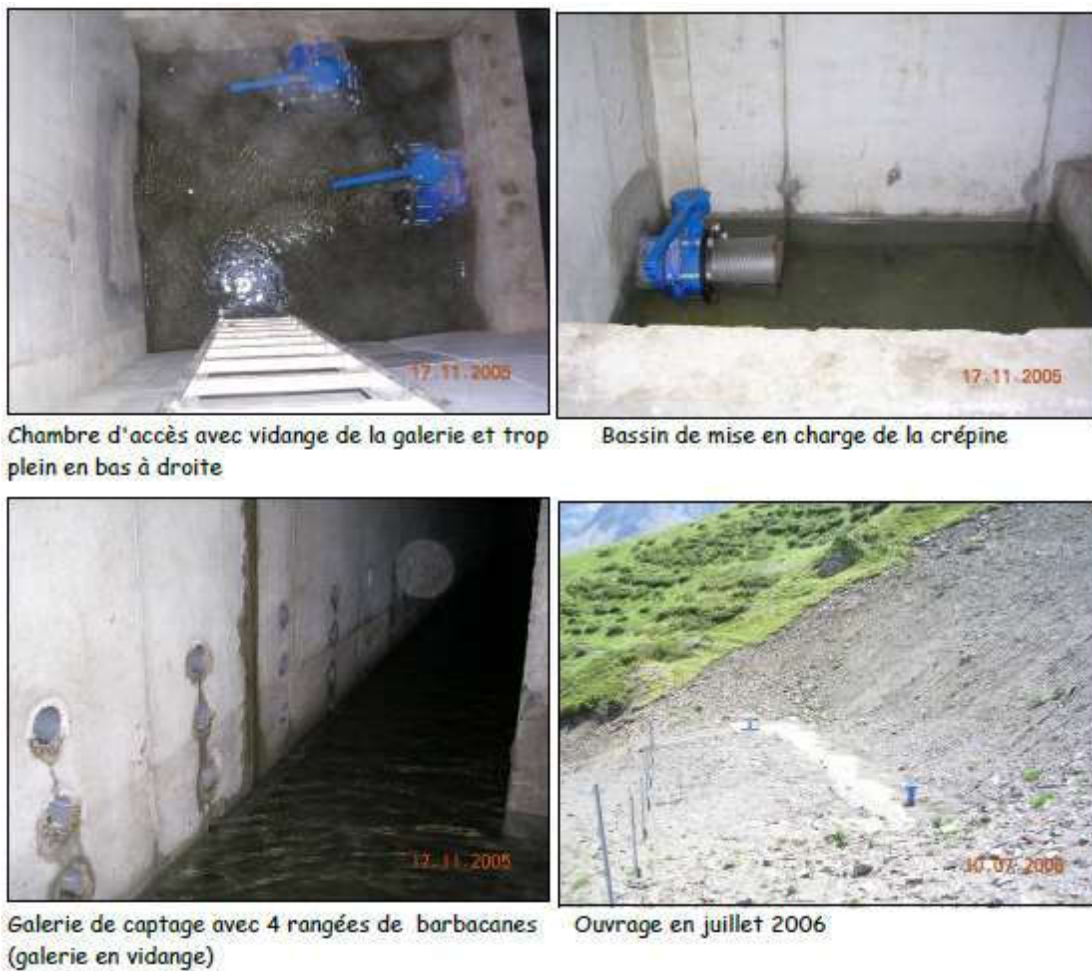
Le bassin de collecte est isolé par des parois béton.

La crépine est ajustée sur la conduite d'amenée enterrée en PEHD de diamètre 200 mm. Une vanne permet de fermer l'alimentation.

Figure 7 : le bassin de collecte et la crépine, les déversoirs et la vanne de vidange

Le trop plein du bassin de collecte est évacué par déversement dans un autre bassin par une conduite en PEHD de diamètre 300 mm qui restitue l'eau dans le talweg. Un ouvrage béton ancré dans le sol sert d'exutoire à cette conduite dans le ruisseau. Le débit du trop-plein varie approximativement entre 0 et 100 m³/h.

Une vanne de vidange du bassin de collecte vers le bassin latéral est installée dans la paroi. Cette vidange permet de nettoyer facilement les installations de prise.

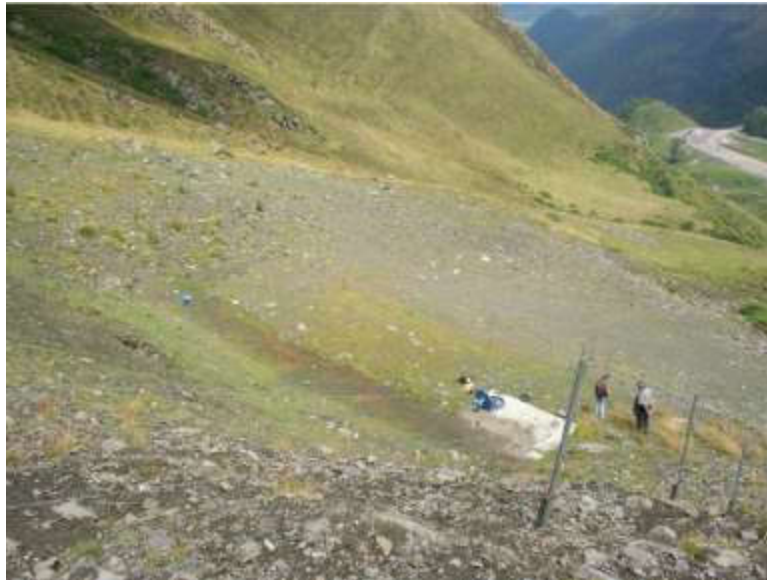
Le captage de la source du Clôt de Tarbes s'étend sur une vingtaine de mètres dans un petit talweg.

En fond, la vallée de l'Adour de Gripp.

**Figure 8 : la zone de captage de Clôt de Tarbes
(ouvert, le tampon d'accès au bassin de collecte)**

Le captage de la source du Clôt de Tarbes est visitable. L'accès aux ouvrages se fait à partir d'un tampon en fonte (trou d'homme) de 600 mm de diamètre. On descend dans le captage via une échelle verticale scellée à la paroi près du bassin de collecte.

L'ensemble des installations est clôturé par un grillage (fil barbelé) monté sur des poteaux en fer. Une porte permet de pénétrer dans le périmètre.
