**AVIS HYDROGEOLOGIQUE SUR LA PROTECTION
SANITAIRE DE LA SOURCE DU CLOT DE TARBES
A LA MONGIE SUR LA COMMUNE DE BAGNERES
DE BIGORRE (HAUTES PYRENEES)**

PAU, 24 janvier 2011

Georges OLLER

**Hydrogéologue agréé en matière
d'hygiène publique**

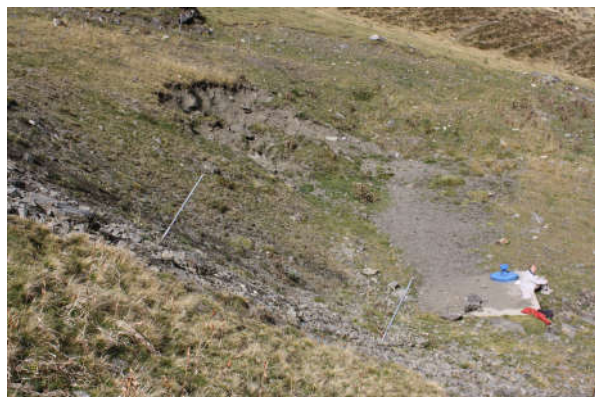
Fig.5 Éboulement et couverture partielle de l'extrémité nord du captage ; effondrement localisé au pied du personage à l'aval de la chambre de captage (2 octobre 2010)

Des ruissellements lors de fortes pluies ou de la fonte des neiges, associés à une instabilité du talus artificiel, ont entraînés un éboulement recouvrant en partie la galerie. Le piétinement par les brebis pouvant pénétrer à l'intérieur du périmètre a pu également favoriser la déstructuration du sol. Il est à remarquer que l'érosion se manifeste à l'aval immédiat de la chambre de captage par effondrement localisé au dessus des départs des canalisations (fig.5). L'hypothèse de fuites latérales ou en profondeur sous l'ouvrage est plausible.

A l'intérieur du périmètre le talus amont sera renforcé pour éviter tout nouvel éboulement. En particulier les eaux de ruissellement superficiel seront détournées dans la mesure du possible avant qu'elles ne pénètrent à l'intérieur du périmètre. Le talus sera ensemencé et la végétation herbacée sera maintenue en place.

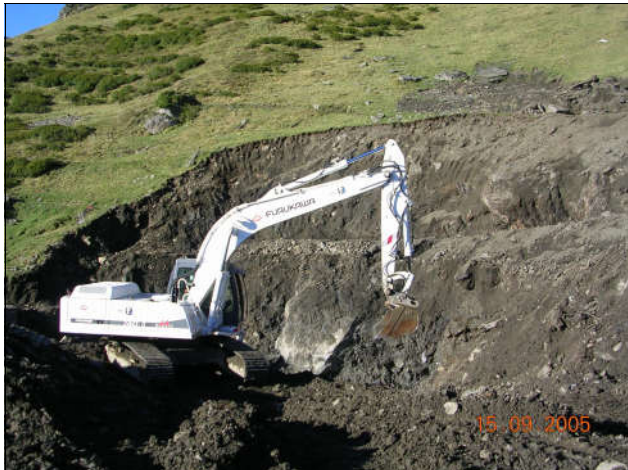
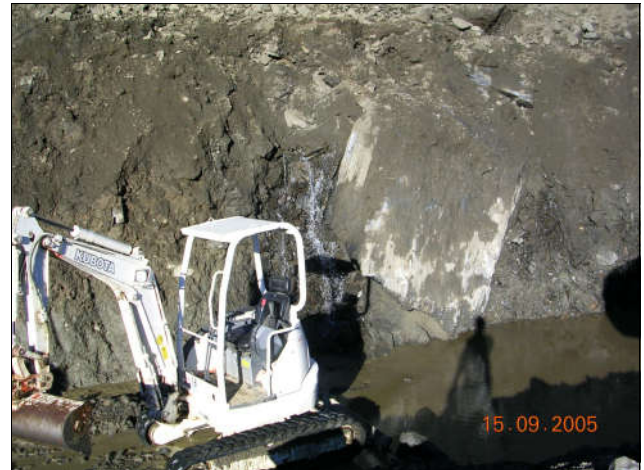
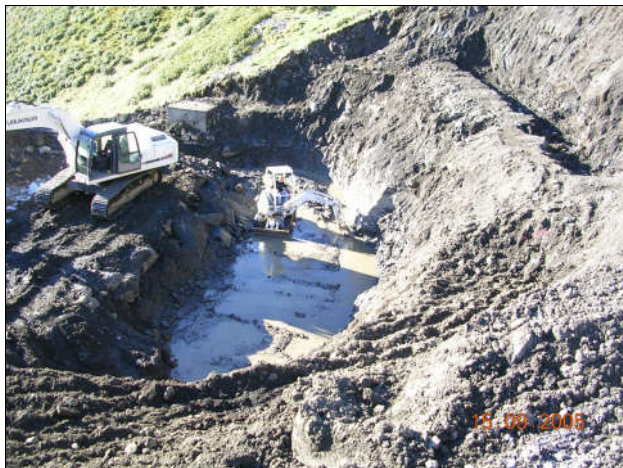
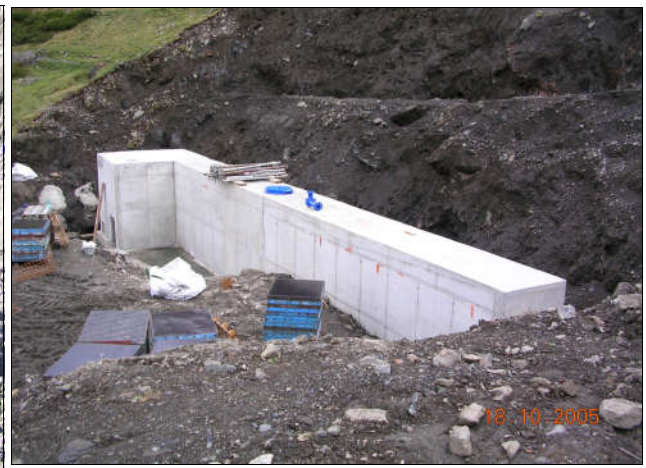
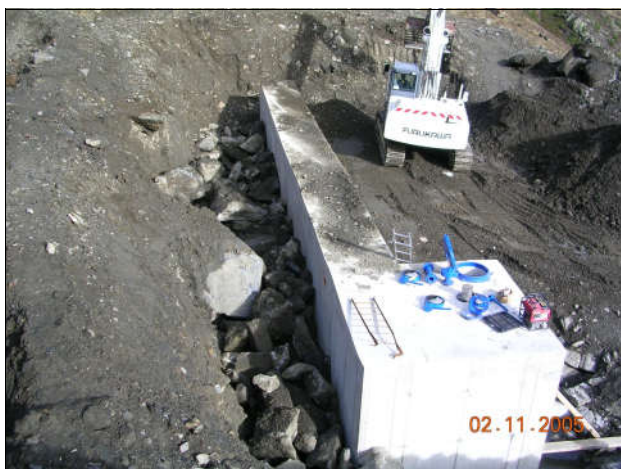
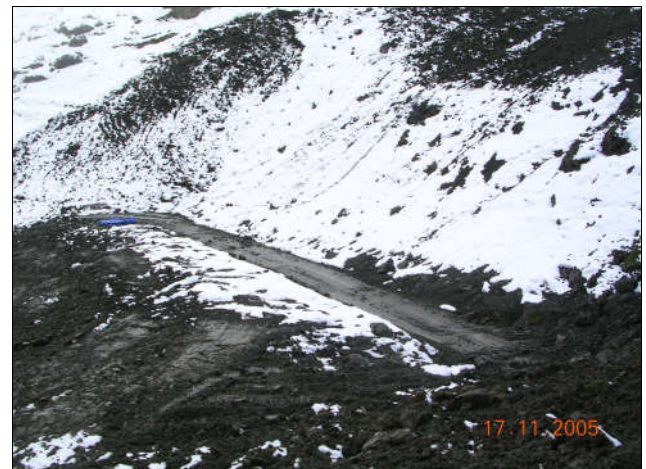
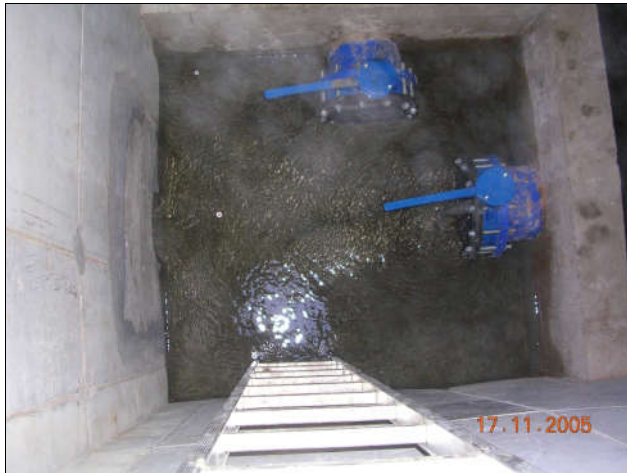
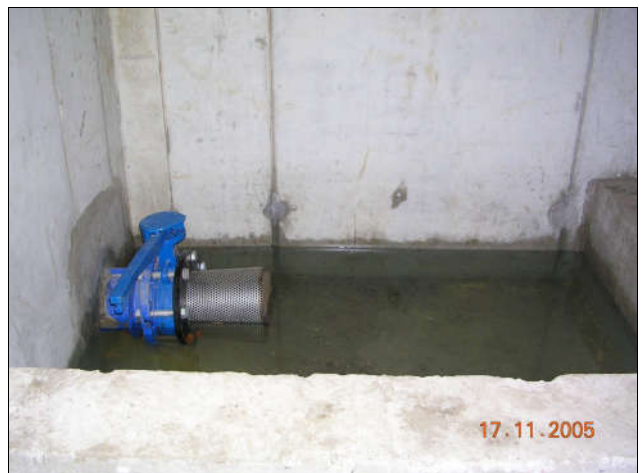
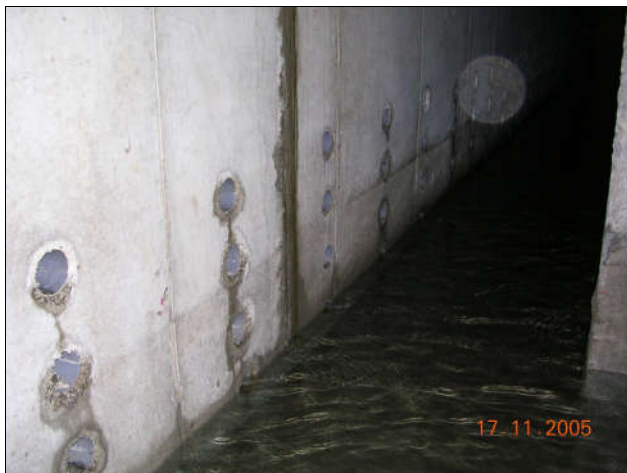
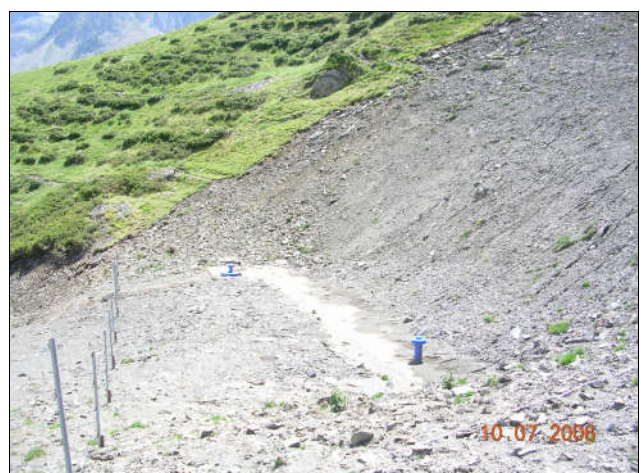
Fouille de dégagement

Principaux griffons autour du gros bloc

Fouille dégagée avec ancien captage au fond

Ouvrage de captage terminé

Mise en place de gros blocs au droit des barbacanes

Ouvrage remblayé en novembre 2005

Chambre d'accès avec vidange de la galerie et trop plein en bas à droite

Bassin de mise en charge de la crépine

Galerie de captage avec 4 rangées de barbacanes (galerie en vidange)

Ouvrage en juillet 2006

FIG.6 PHOTOGRAPHIES DE LA CONSTRUCTION DU CAPTAGE CLOT DE TARBES (réalisées par la ville de Bagnères de Bigorre - 2005 et 2006)

Le premier captage de la source date de 1956. Le captage actuel, totalement reconstruit en 2005 est placé dans l'axe d'un vallon. Il se substitue à un ancien ouvrage situé à 6 m environ en contrebas et qui a été détruit.

L'ouvrage de captage est bien conçu, quoique surdimensionné, avec un accès ne donnant pas directement sur le bassin de mise en charge ni sur la galerie drainante. Le fonctionnement actuel de la mise en trop plein de l'eau non distribuée par déversement dans la chambre d'accès est inadapté..

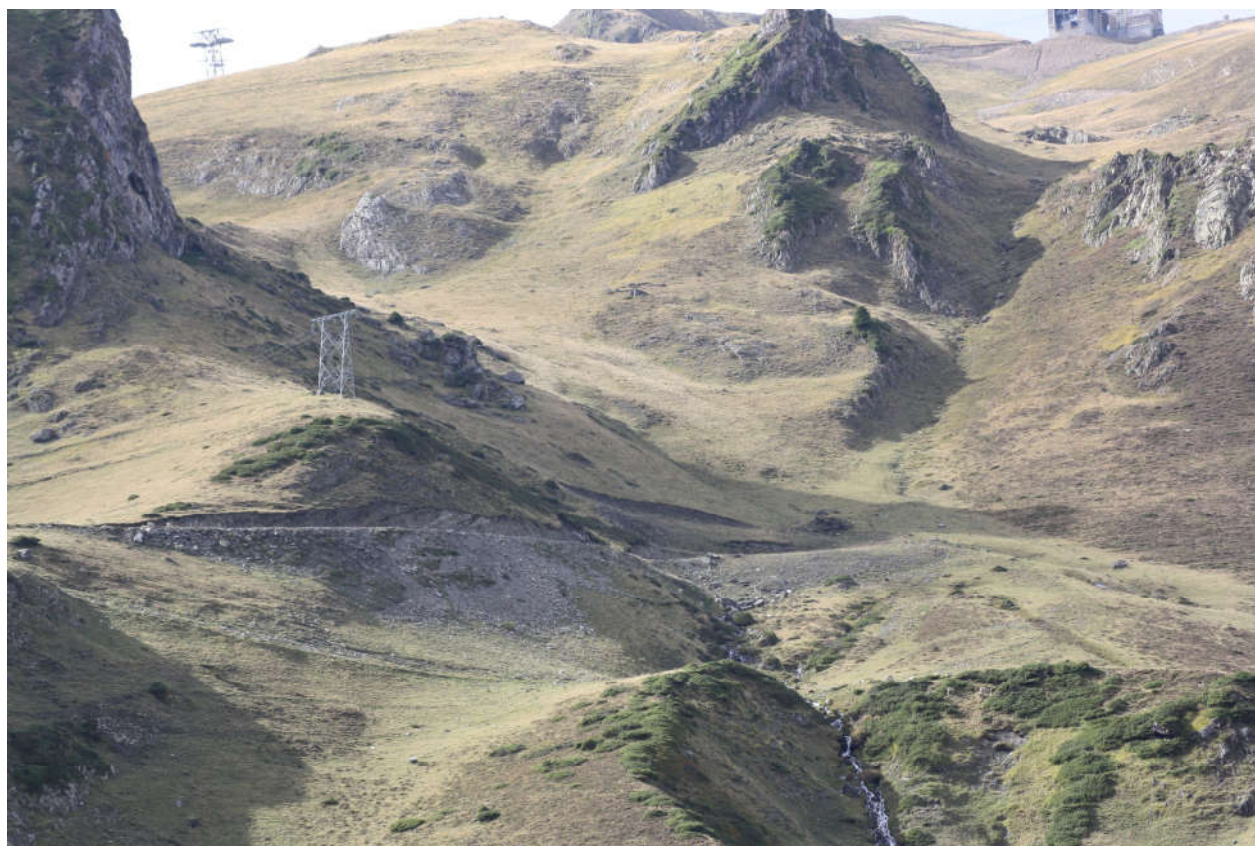
FIG.9 VUES DU BASSIN VERSANT AVAL DE LA SOURCE (juin en haut et octobre 2010 en bas))

Des éboulis reprenant les sédiments glaciaires et les blocs tombés des versants tapissent les flancs des reliefs et comblent des vallons suspendus, en particulier la partie inférieure de celui dominant le captage, bien visible sur les photographies de la figure 9.

Dans la partie inférieure de ce bassin versant potentiel, les terrains sont recouverts par de la terre végétale qui limite le ruissellement. Au dessus, au niveau des roches calcaires dénudées les eaux s'infiltrent dans les dépressions karstiques. A l'exception des fortes périodes de pluie il n'existe pas d'écoulement permanent ravinant le tapis végétal. Des traces d'érosion sont cependant visibles au niveau des terrains remaniés près du captage.

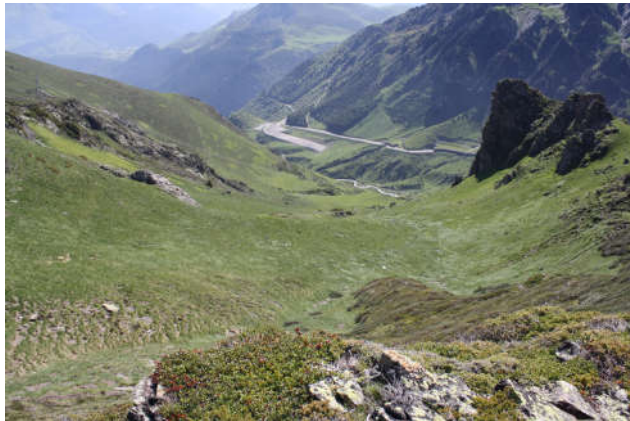
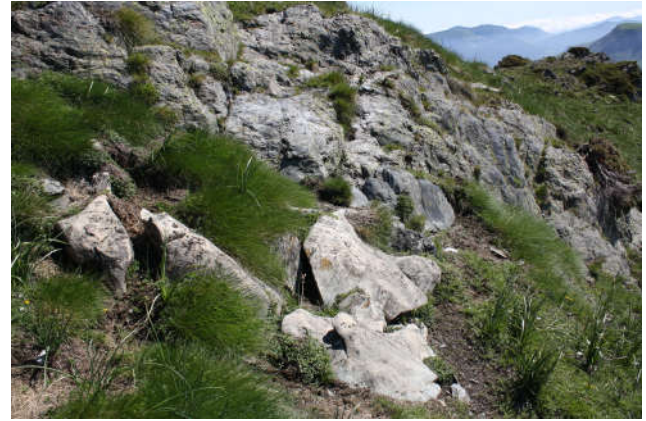
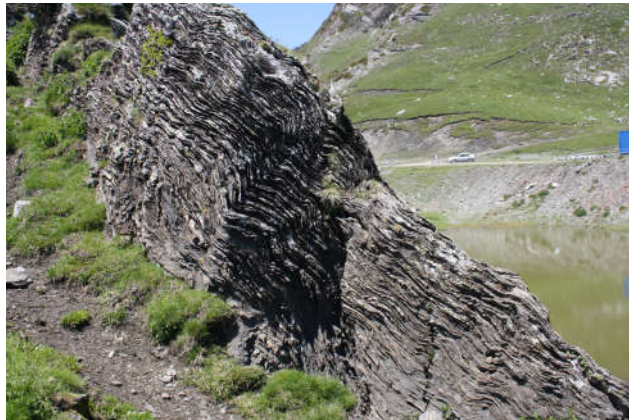
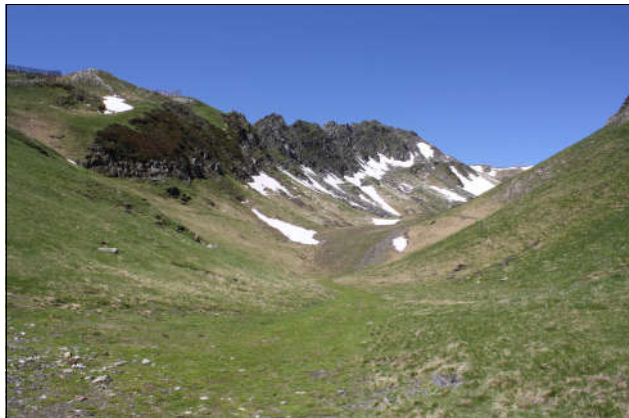
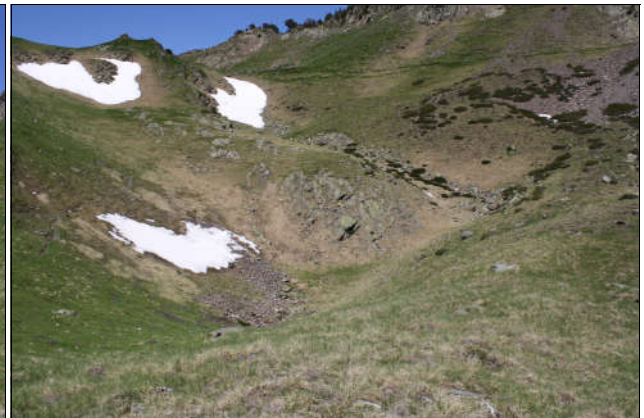
Vallon dominant la source (Rocher de Pène Courbe à droite)

Affleurements de calcaires karstifiés sur le versant gauche du vallon

Calcaires rubanés

Vue du bassin endoréique de la Coume Longue et des dépressions karstiques

FIG.10 PHOTOGRAPHIES DU BASSIN VERSANT DU CLOT DE TARBES (juin 2010)

La source du Clot de Tarbes jaillit dans une zone occupée par des estives parcourues par des brebis et des lamas. Quelques buissons parsèment la pelouse avec des rhododendrons sur les parties schisteuses et des genévriers nains sur les rochers calcaires en soulane. Les zones sur substratum calcaire sont marquées par des dépressions fermées sur rocher dénudé, comme dans la partie amont (Coume Longue), ou sous le tapis végétal dans la partie du vallon dominant le captage.

Les affleurements des rochers calcaires ou schisteux formant une partie de l'aquifère karstifié et fissuré sont vulnérables aux pollutions. Les éboulis faiblement grossières remplissant le vallon constituant la partie supérieure et l'exutoire de l'aquifère sont moins fragiles à la pénétration des contaminants. Ils protègent localement la zone captée.
