***L'HYDROGEOLOGUE AGREE***

**AVIS HYDROGEOLOGIQUE SUR LA PROTECTION  
SANITAIRE DE LA SOURCE **OEIL DU BERGONS** A  
SALLES ALIMENTANT EN EAU POTABLE LE SYNDICAT  
INTERCOMMUNAL D'ARGELES-GAZOST ET DE  
L'EXTREME DE SALLES (HAUTES PYRENEES)**

**PAU, le 13 juillet 2014**

**AVIS HYDROGEOLOGIQUE SUR LA PROTECTION  
SANITAIRE DES TROIS SOURCES **PEGUILLA** A  
SERE EN LAVEDAN ALIMENTANT EN EAU POTABLE LE  
SYNDICAT INTERCOMMUNAL D'ARGELES-GAZOST ET  
DE L'EXTREME DE SALLES (HAUTES PYRENEES)**

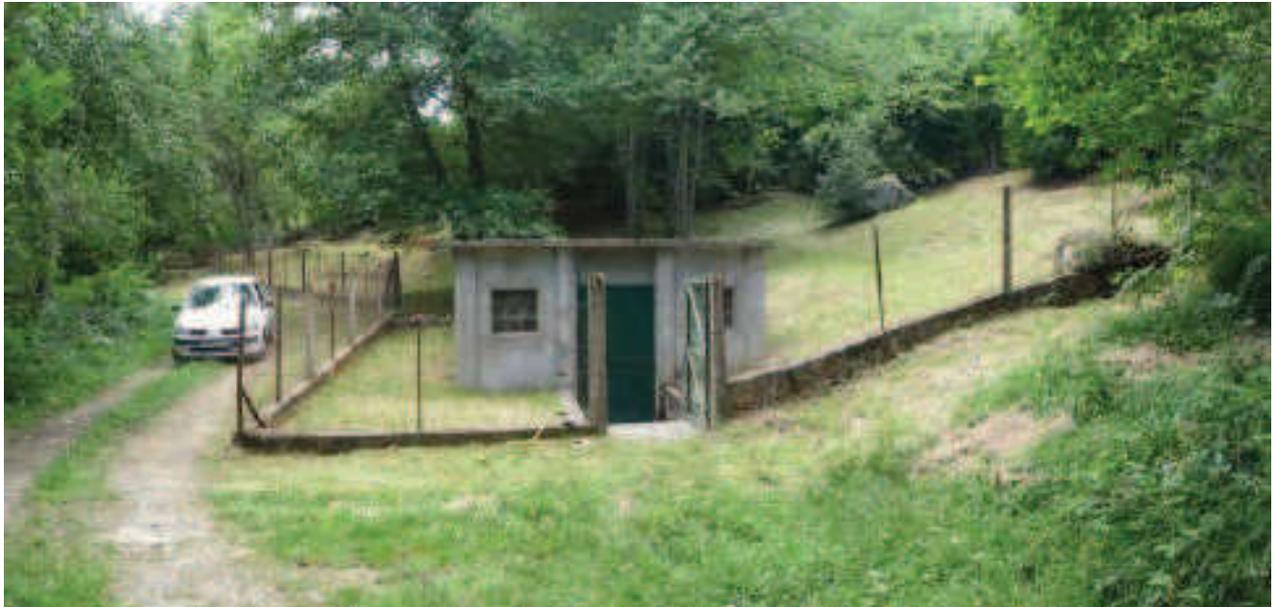
**Captage de l'Œil du Bergons (photo CETRA)**

Le captage est établi au pied d'un versant juste à l'amont de la plaine parcourue par le ruisseau du Bergons (cf. photo de couverture). Le captage est constitué par un ouvrage parallélépipédique, semi-enterré, de 6,5 m de longueur extérieure et de 4,2 m de large. Le toit en terrasse bétonnée est incliné vers l'amont avec une hauteur de 2,7 m coté porte et 2,1 m vers l'amont.

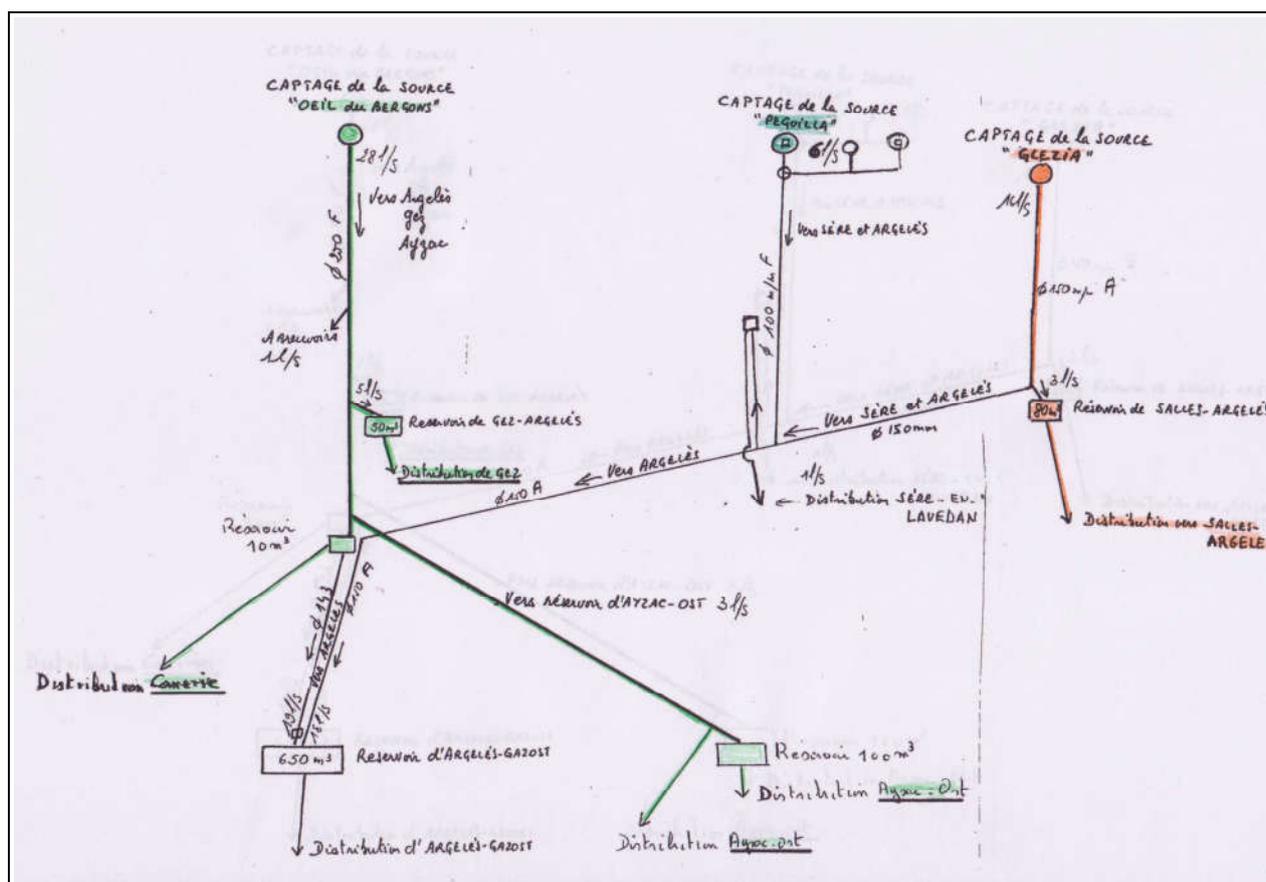
**FIG.3 SCHEMA DU RESEAU DU SIAEP D'ARGELES ET D'EXTREME DE SALLES**

Le schéma suivant (fig.3) présente le fonctionnement global du réseau syndical. La source de l'Oeil du Bergons alimente exclusivement les bourgs de Gez et de Ayzac-Ost ainsi que le

quartier de Canerie à Argelès. La ville d'Argelès est desservie par un mélange des trois sources rejoignant le réservoir d'Argelès.

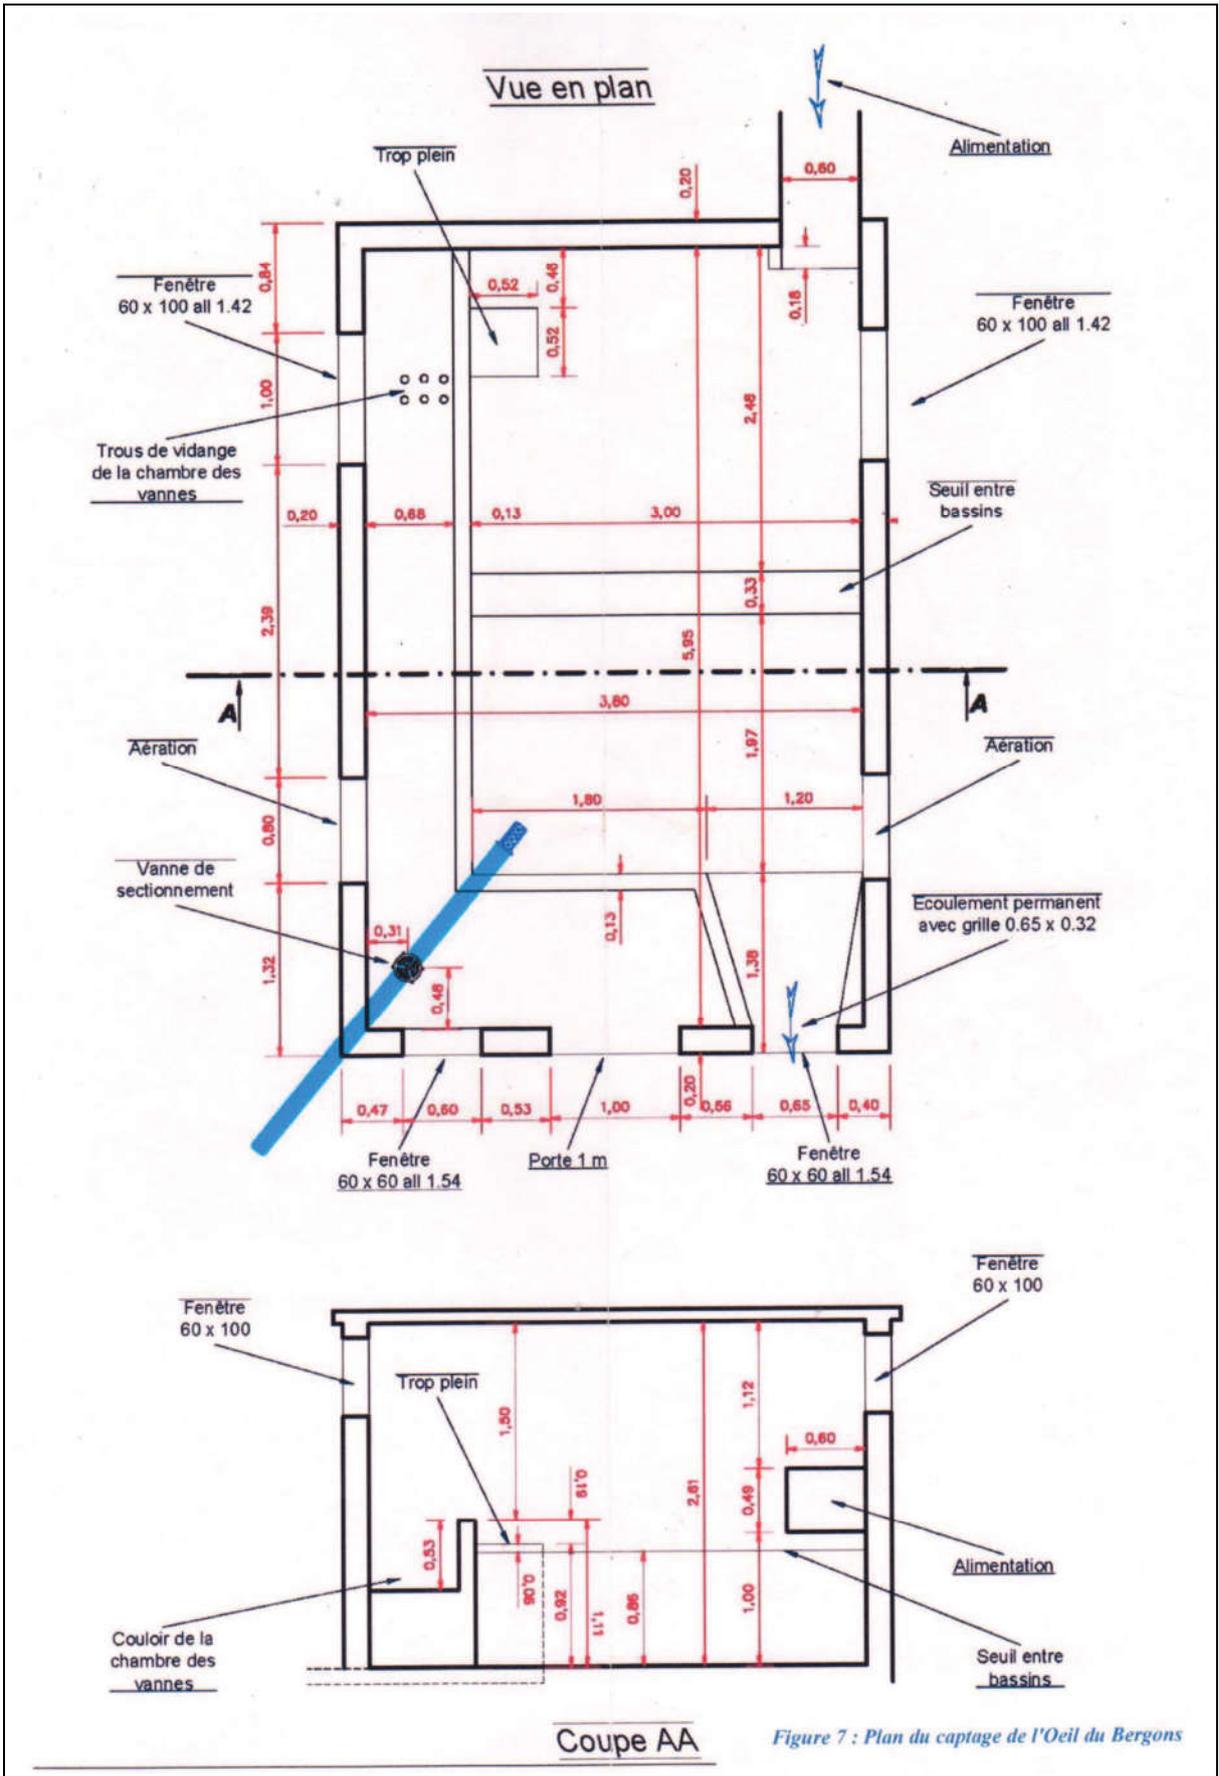
**FIG.4 PLAN DU CAPTAGE (document CETRA)**

Une galerie de 6 m minimum de longueur et 0,4 m sur 0,6 m de section collecte, sur le coté sud-ouest, les eaux souterraines qui se déversent vers un premier bassin (3 m sur 2,5 m) équipé d'un trop plein de section carrée de 0,52 m de coté. Un seuil de 3 m de large sépare ce premier bassin d'un bassin aval de 3 m sur 2 m de largeur duquel part la conduite d'adduction en fonte de 250 mm de diamètre. Ce bassin est également équipé d'un trop plein de 0,65 m sur 0,32 m de section. Un couloir de 0,65 m de large borde le coté aval des deux bassins.

Les eaux des trop pleins sont évacuées vers l'extérieur par des conduites enterrées qui se déversent en deux points dans le ruisseau distant de 20 m environ. Le trop plein aval était prévu pour alimenter un canal d'irrigation et des bergeries.

Une porte métallique permet l'accès dans l'ouvrage par des marches en contrebas du terrain naturel.

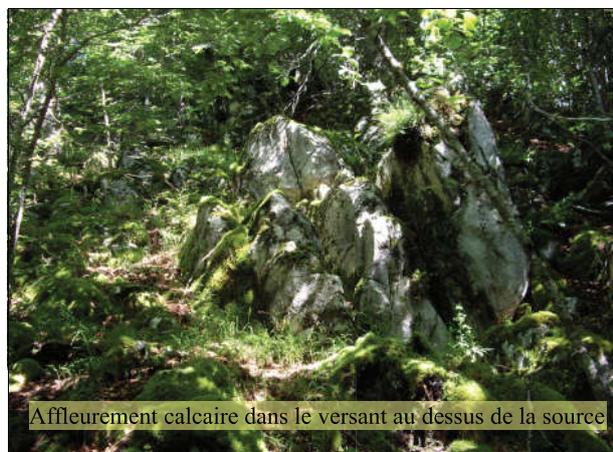
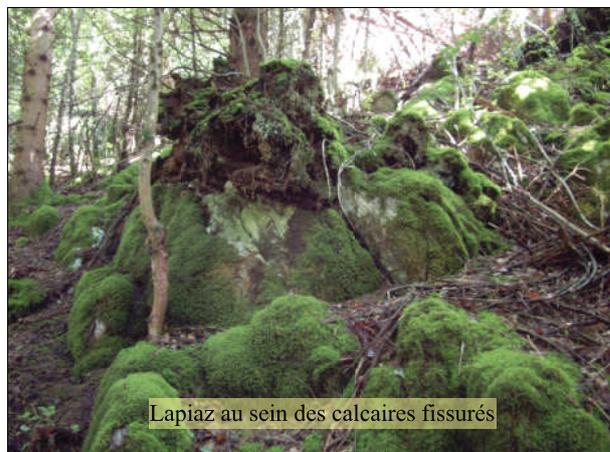
Des rigoles et des dépressions de taille métrique affectent ces affleurements. Il est noté sur le terrain juste à l'amont du captage la présence de dépression circulaire de 1 à 2 m de diamètre sur 2 à 3 m de profondeur au sein des dépôts glaciaires et des blocs métriques de granite. De tels phénomènes géomorphologiques sont aussi visibles au quartier des Artigues avec une dépression endoréique de 20 m environ de diamètre. Ils pourraient correspondre à des effondrements au droit de soutènement dans les calcaires sous-jacents karstifiés et fissurés. Il est également à noter la disparition du ruisseau de Campla se perdant 100 environ à l'amont de la piste du GR, dans des éboulis glaciaires et des blocs de granite (juin 2014) alors que l'écoulement avait sur ce dernier point un débit de 50 à 100 l/s le 18 mars.

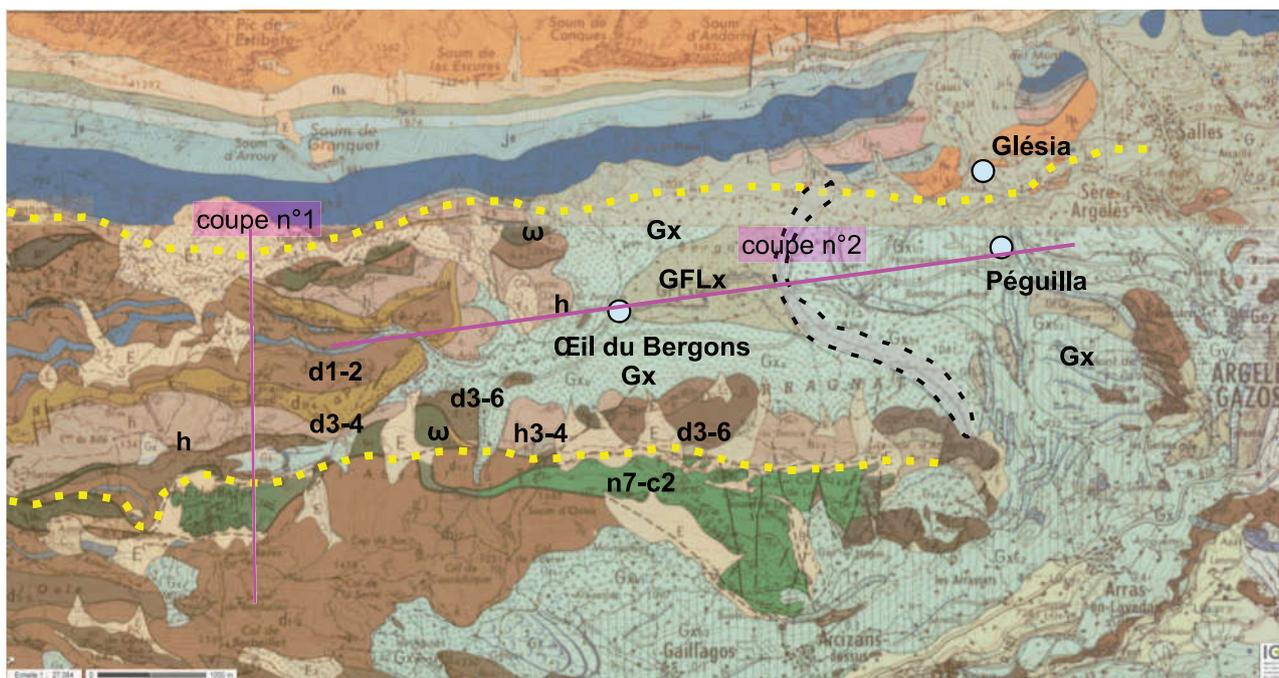
**FIG.5 CARTE GEOLOGIQUE DU SECTEUR DE L'OEIL DU BERGONS (BRGM)**

Au point de vue stratigraphique, il est rencontré essentiellement les terrains du Primaire avec des schistes et calcaires du Carbonifère (**h**) et des calcaires parfois dolomités du Dévonien (**d1-2**, **d3-4** et **d3-6**). Ils sont accompagnés par des ophites (**w**) constituant des massifs

Localement, près de l'émergence, les calcaires dévoniens affleurent sur une zone minimale, de un à deux hectares, s'étalant de la piste forestière la plus basse jusqu'en contrebas de l'ancien tracé du GR101. Les calcaires blanchâtres à cassure grise, sont parfois accompagnés de calcaires dolomités, très cristallins, de couleur rousse. Les calcaires sont karstifiés et apparaissent sous forme de lapiaz recouvert par la mousse et la terre végétale (cf. photos suivantes), dont les chenaux et fissures sont orientés N 120°E, dans le sens de la pente en direction de la source.

- ( — — — — — limites supposées, nord et sud, du couloir de décrochement du compartiment de Ferrières)
- ( ————— tracé du vallum à l'aval des dépôts lacustres GFLx)
- ( ————— coupes géologiques n° 1 et 2)

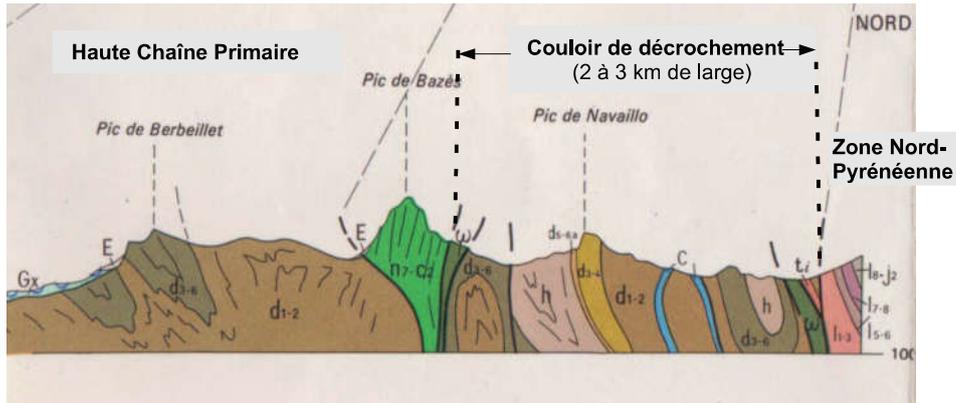
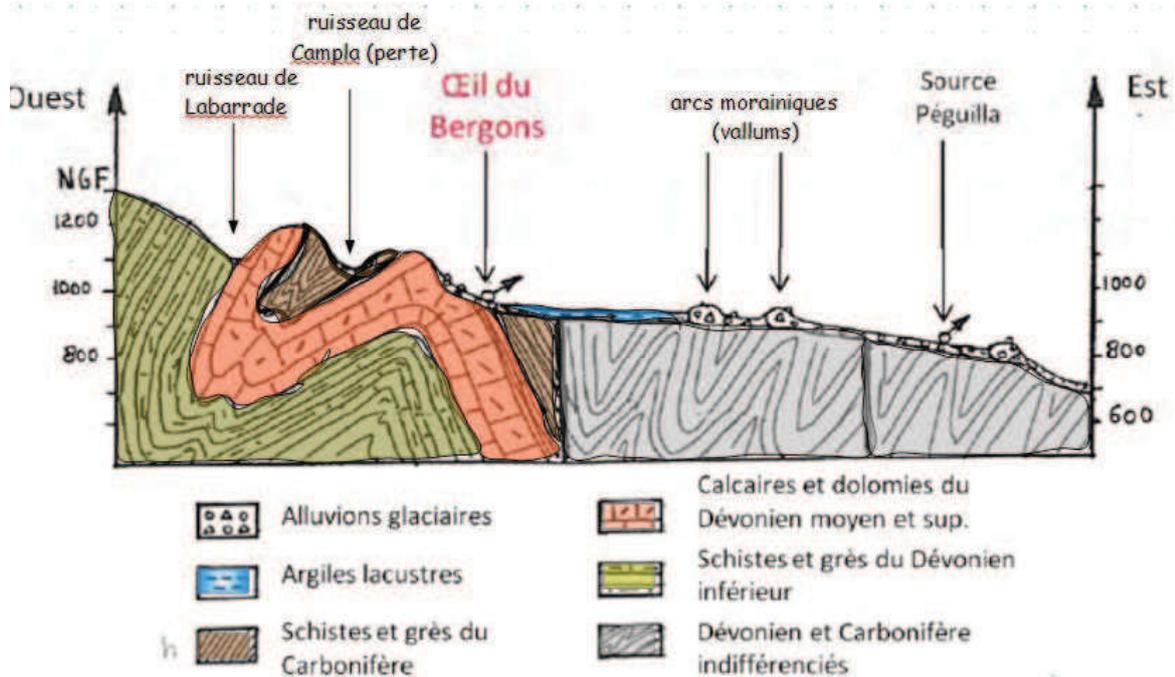
**FIG.6 COUPES GEOLOGIQUES : coupe n°1 (extraite de la carte géologique d'Argelès-Gazost BRGM) et coupe n°2 (très schématique)**

L'apport du versant nord depuis les crêtes entre le Soum de Granquet et le Soum de Conques est quasiment nul. Les couches calcaires et dolomitiques redressées pendent vers le nord et, là où elles ne sont pas surcreusées par des cirques glaciaires, elles sont drainées dans la même direction.

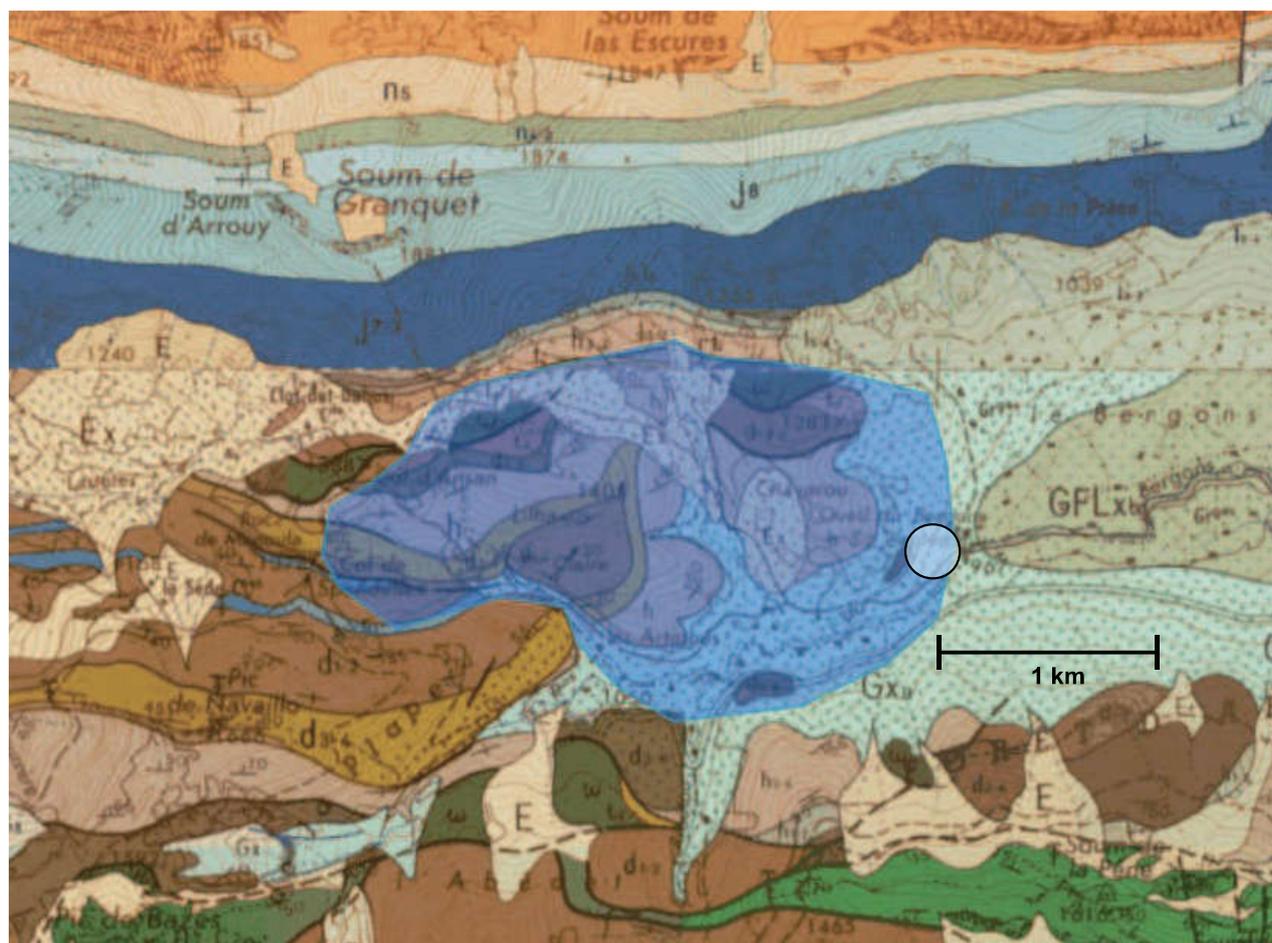
**FIG.7 LIMITES SUPPOSEES DU BASSIN VERSANT DE L'OEIL DE BERGONS**

Le **bassin versant hydrogéologique d'alimentation de la source a une superficie de 3,4 km<sup>2</sup> environ** (fig.7). Il est contenu dans le bassin versant topographique mesuré en rive gauche (5 km<sup>2</sup>), mais n'englobe que les affleurements calcaires de la rive gauche, et une partie de ceux de la rive droite du ruisseau du Bergons.

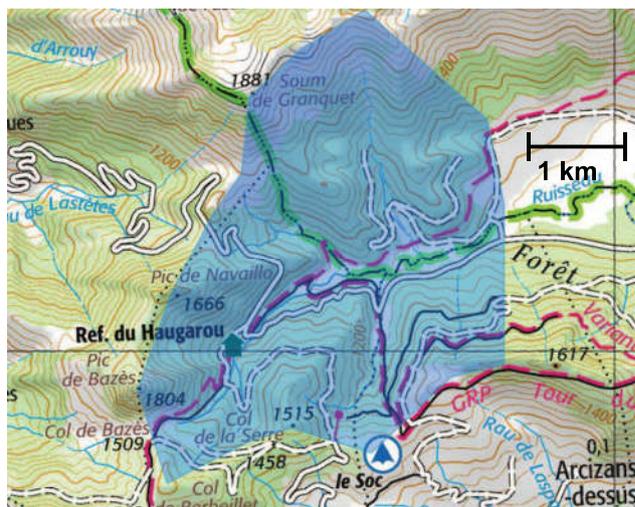
**FIG.8 LIMITES DU BASSIN VERSANT DU RUISSEAU DE BERGONS**

Au droit de l'Œil du Bergons, la surface du bassin versant topographique du ruisseau du Bergons et de la source, s'étalant sur les deux rives depuis le Soum de las Escures au nord, le col des Spandelles à l'ouest en passant par le Pic de Bazès et le col de Couraduque est de 12,5 km<sup>2</sup> environ (fig.8). En ne considérant que les versants de la rive gauche du ruisseau, la surface topographique est de 5 km<sup>2</sup> environ.

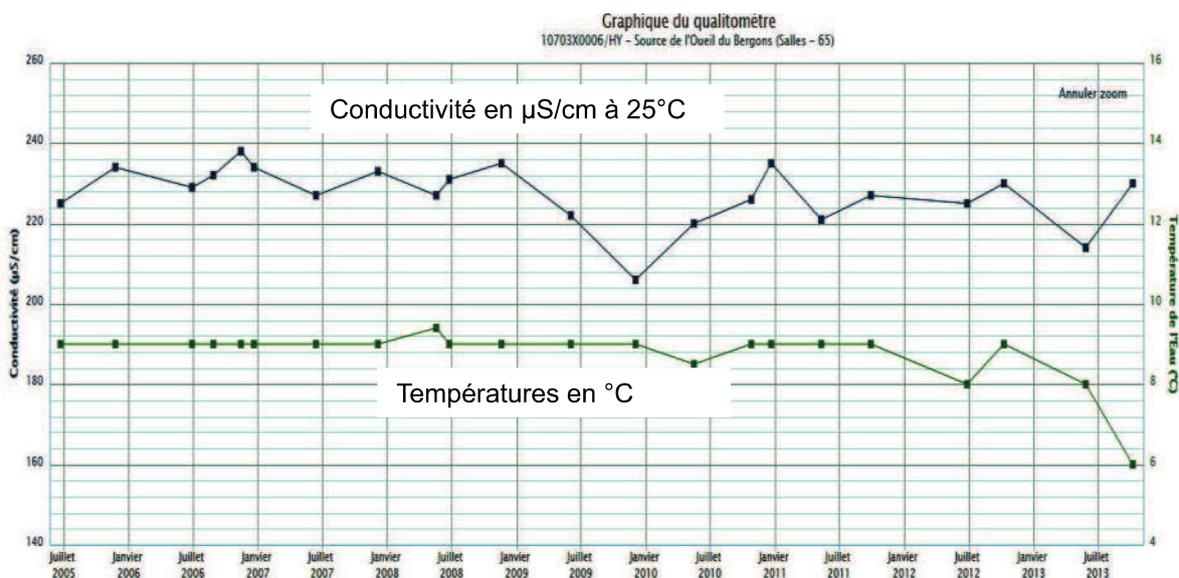
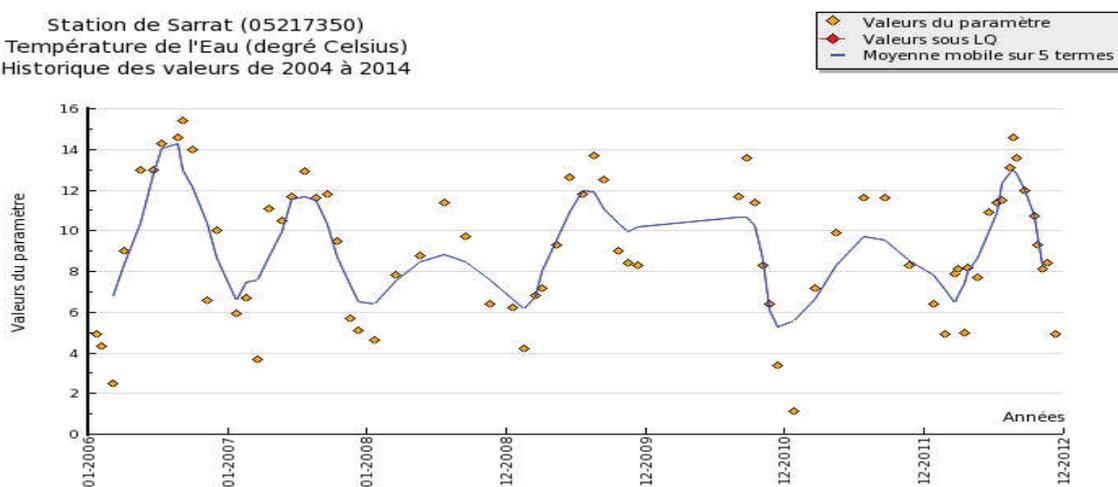
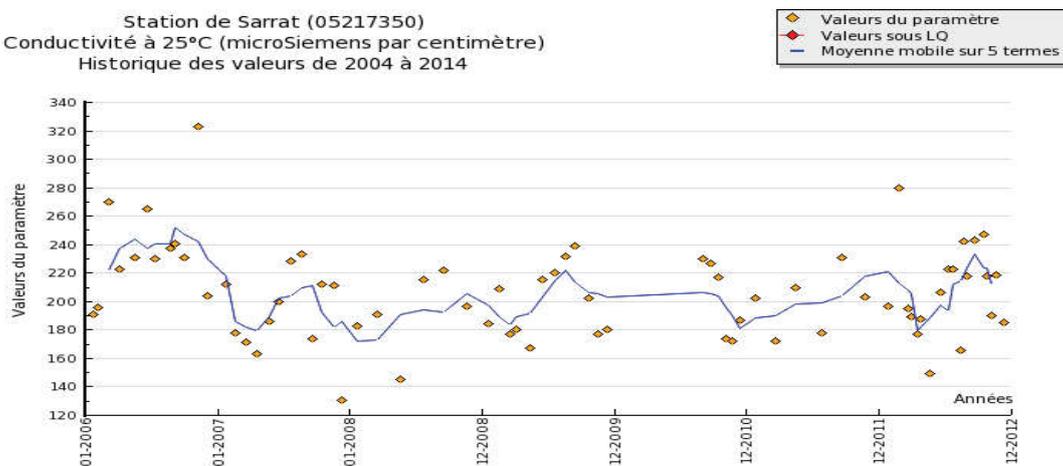
**Fig 9. Variations de la température et de la conductivité sur la source et sur le ruisseau**  
( d'après données ARS et Agence de l'Eau Adour-Garonne

Station de Sarrat (05217350)  
Température de l'Eau (degré Celsius)  
Historique des valeurs de 2004 à 2014

Station de Sarrat (05217350)  
Conductivité à 25°C (microSiemens par centimètre)  
Historique des valeurs de 2004 à 2014

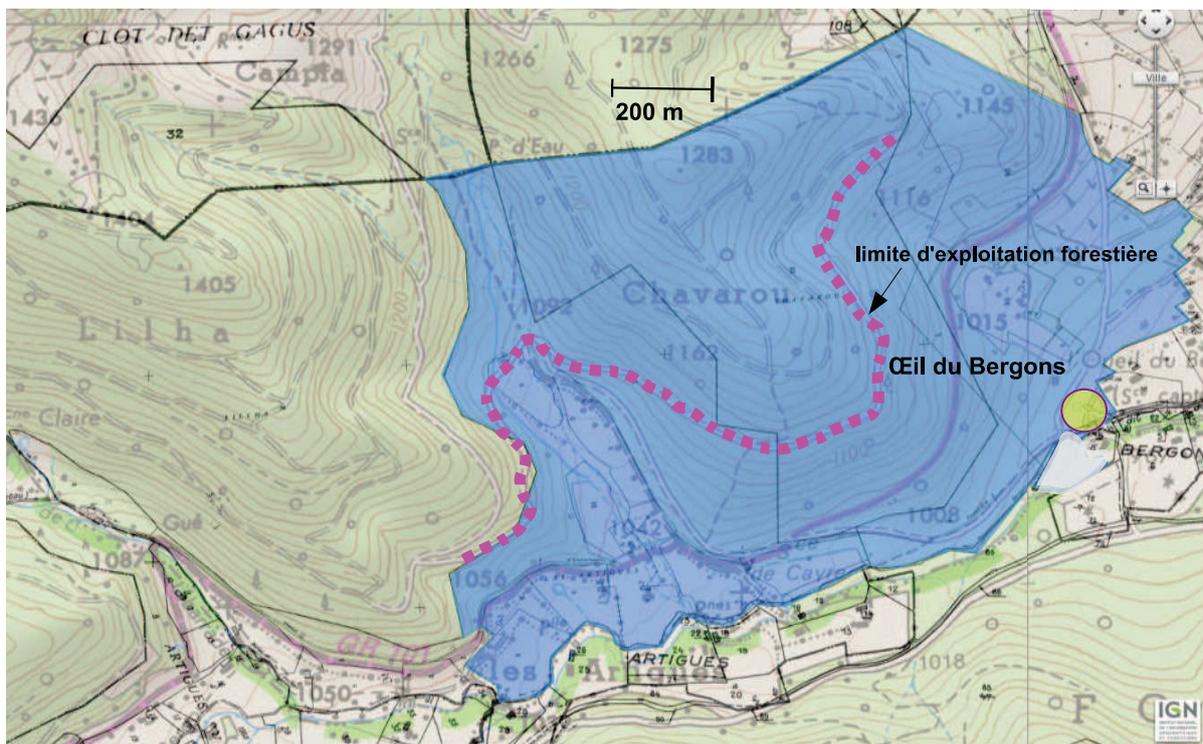
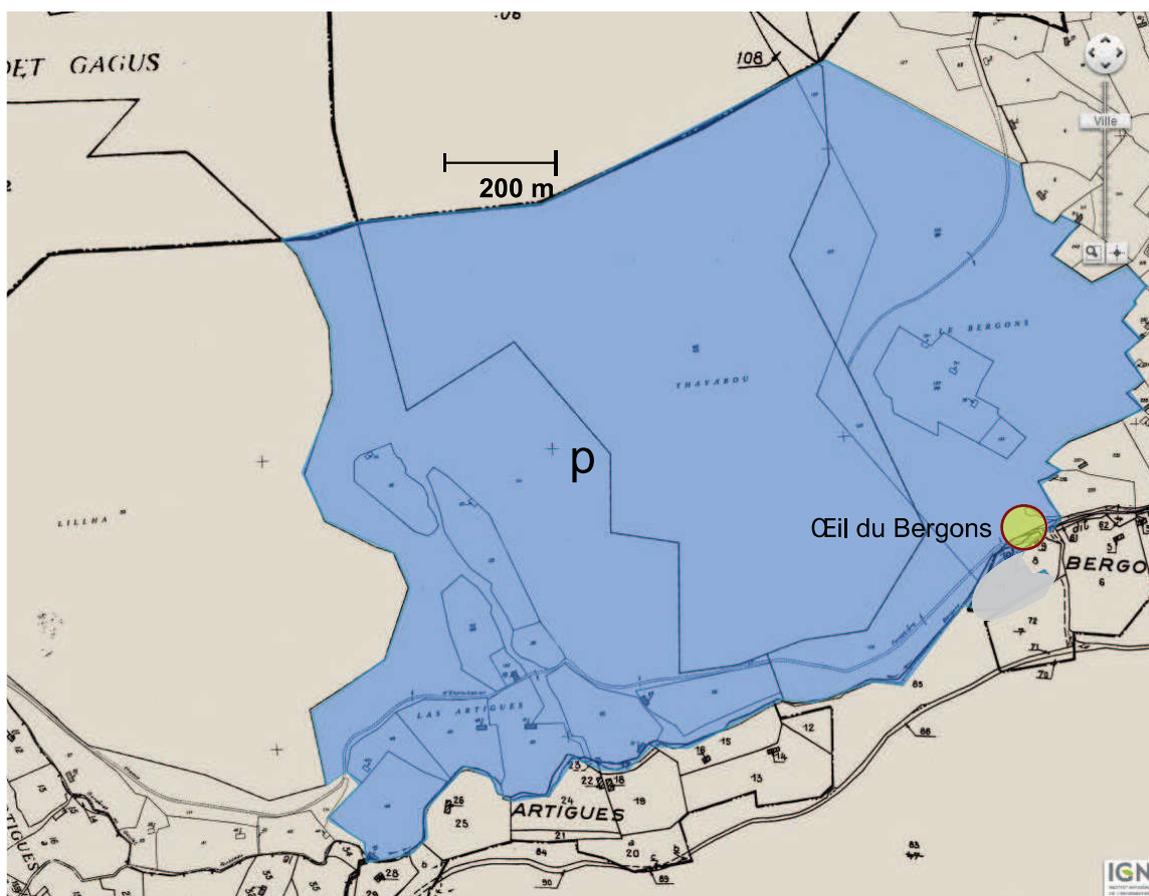
**FIG.10 PERIMETRE DE PROTECTION RAPPROCHEE DE L'OEIL DU BERGONS  
(cadastre avec et sans fond topographique)**

***A l'intérieur de ce périmètre les installations, aménagements ou activités existants restent autorisés dans les conditions suivantes :***

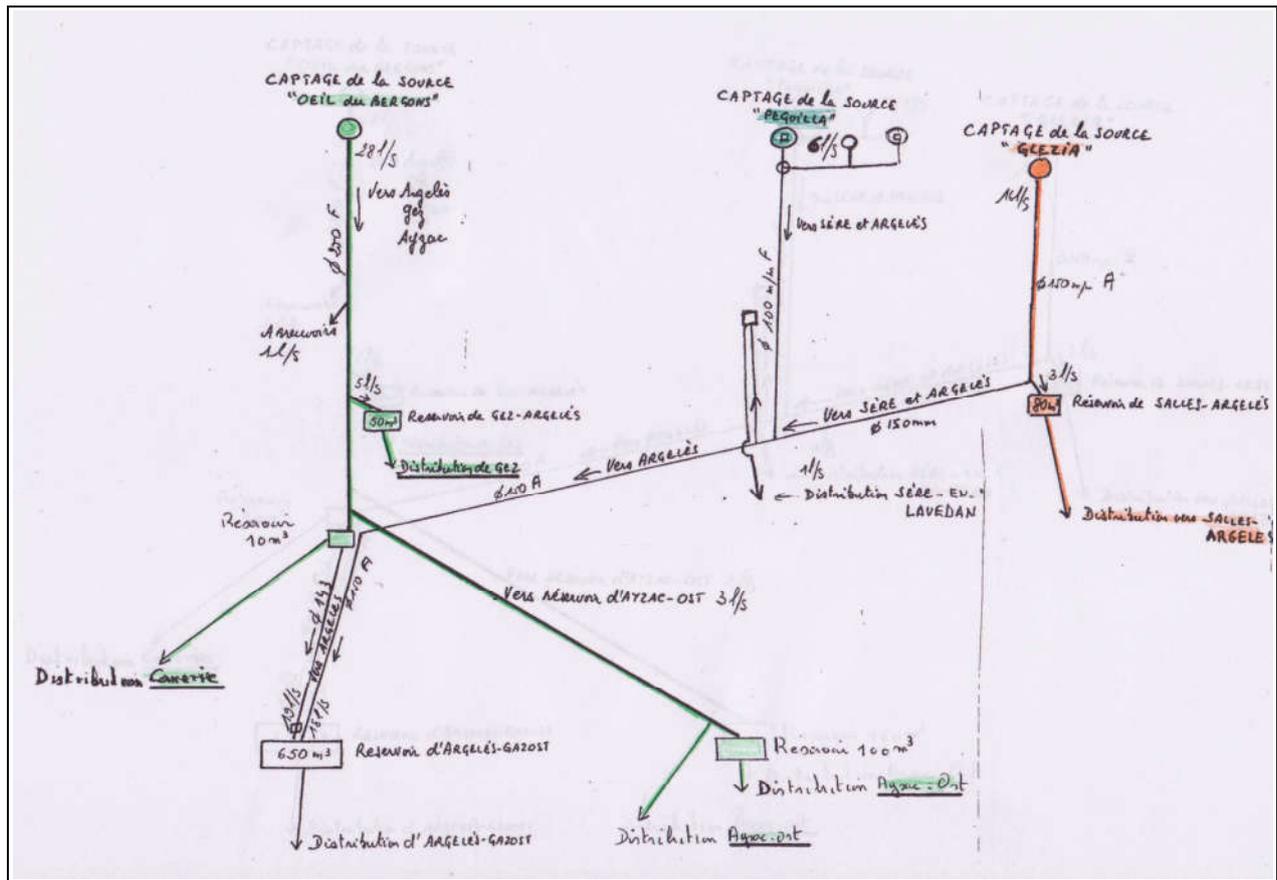
**FIG.4 SCHEMA DU RESEAU DU SIAEP D'ARGELES ET D'EXTREME DE SALLES**

Le syndicat est alimenté par 3 sources : Oeil du Bergons, Glésia et Péguiilla.

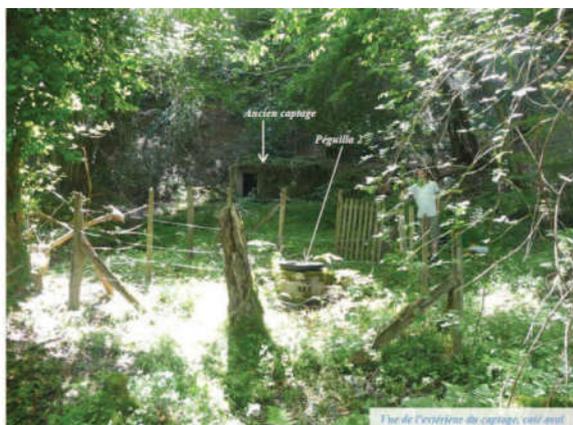
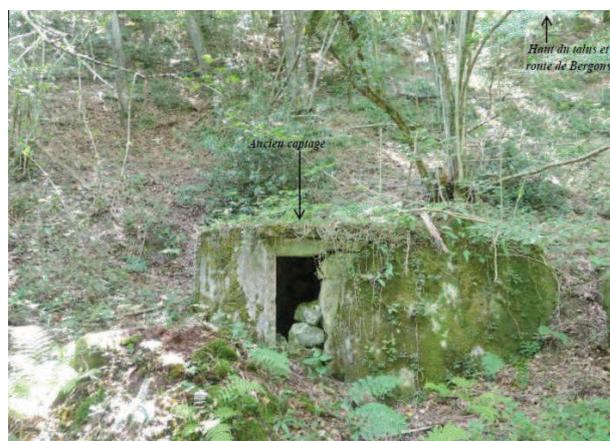
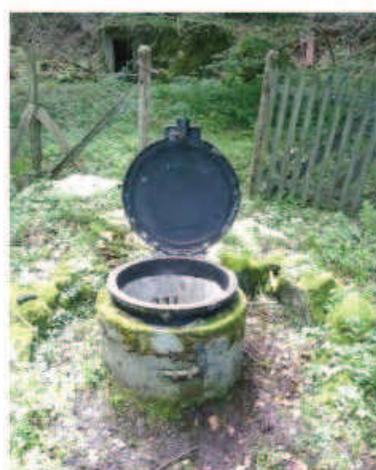
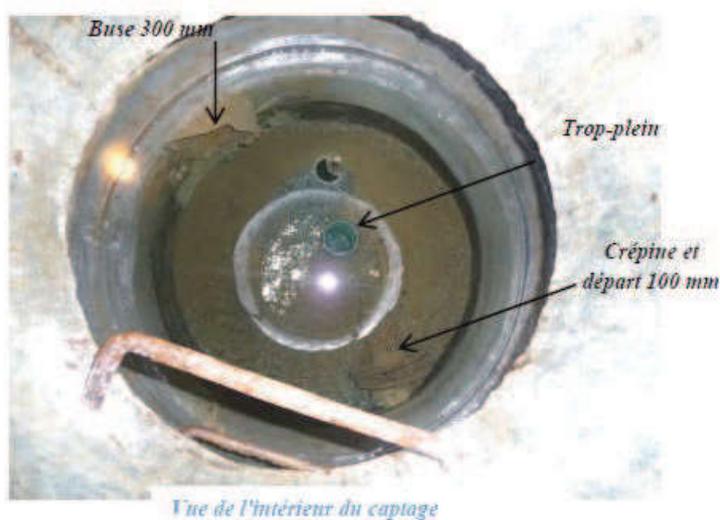
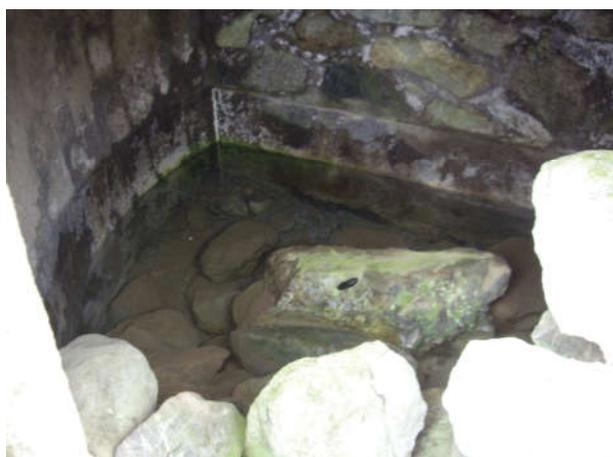
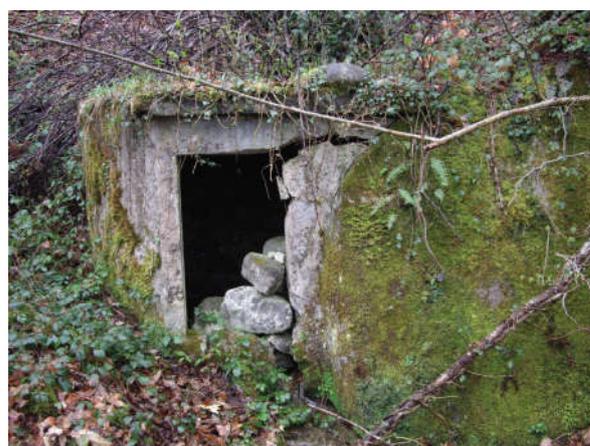
## PHOTOS DE PEGUILLA 2 ET DE L'ANCIEN CAPTAGE

un tuyau de 300 mm de diamètre provenant vraisemblablement de l'ancien captage à 12 m de distance. Un lit de sable occupe le fond du captage équipé d'un trop plein et d'un départ (diamètre 100 mm) avec une crépine. Des remontées de bulles, comme sur Péguilla 1, confirme les arrivées d'eau par la base non cimentée.

(4 photos du haut CETRA et 2 vues du bas le 8 avril 2014)

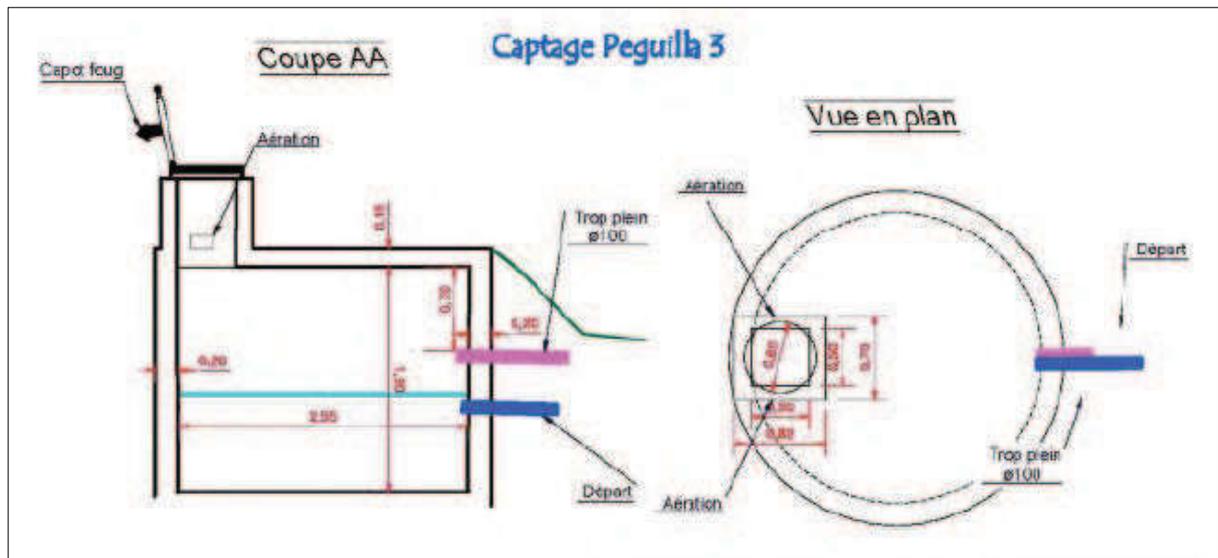
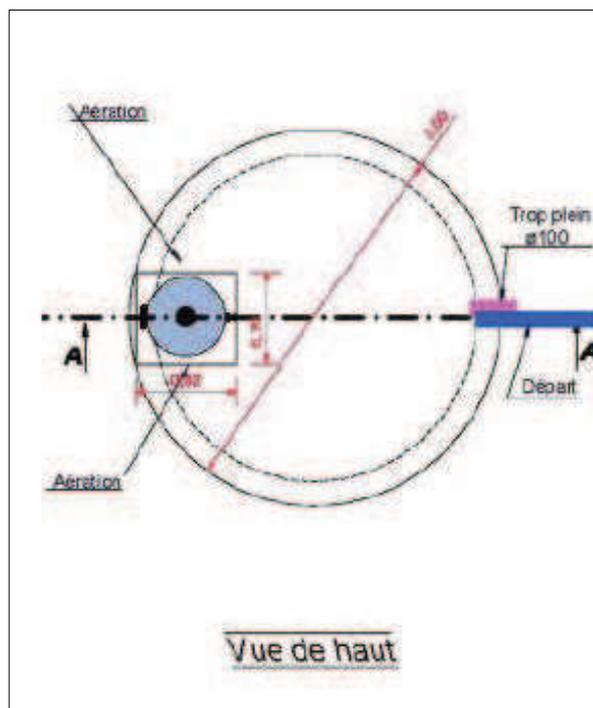
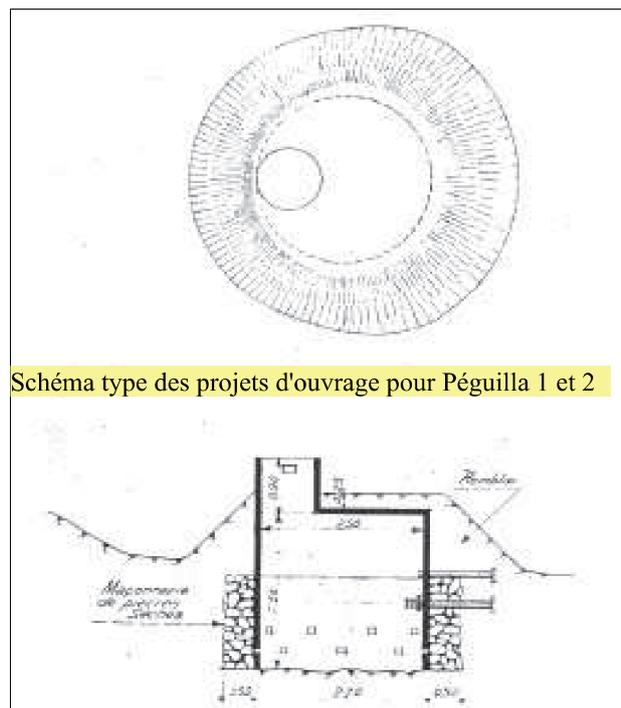
**FIG.6 PLAN DU CAPTAGE DE LA SOURCE PEGUILLA 3  
(document CETRA)**

Schéma type des projets d'ouvrage pour Péguilla 1 et 2

Il est intéressant de remarquer que le type de captage envisagé (cf. fig.6) prévoyait un cylindre cuvelé, comme un puits de grand diamètre, reposant directement sur le fond avec des parois, perforées de barbacanes, encadrées sur l'extérieur par des drains en pierres sèches. L'exécution de l'ouvrage n'a conservé que la partie ouverte en profondeur confirmant ainsi les venues majoritairement ascendantes de l'eau souterraine

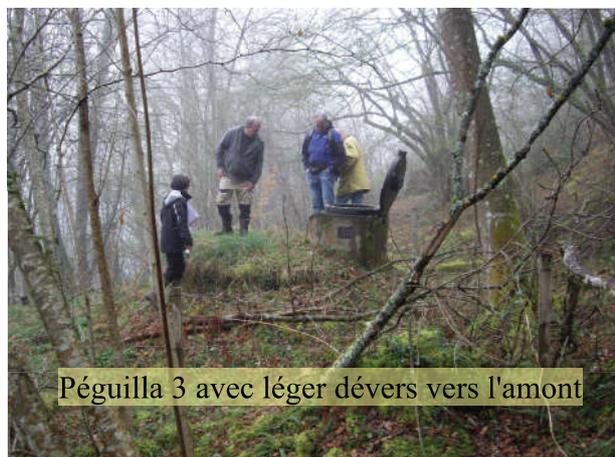
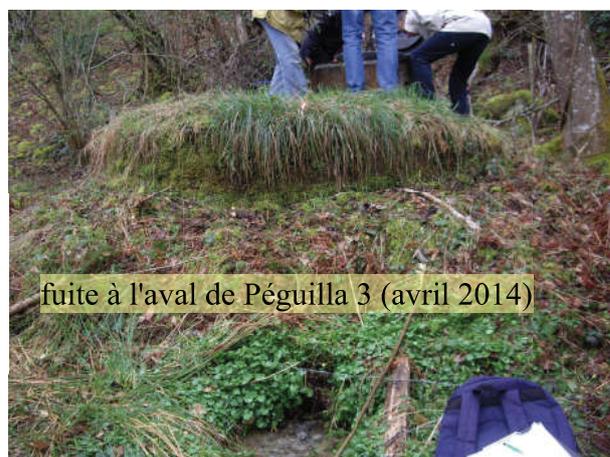
la mesure. Une fuite à l'aval de la paroi du cuvelage, d'un débit de 0,5 à 1 l/s, s'écoulait le jour de la visite. L'ouvrage est légèrement déstabilisé avec une inclinaison vers l'amont.

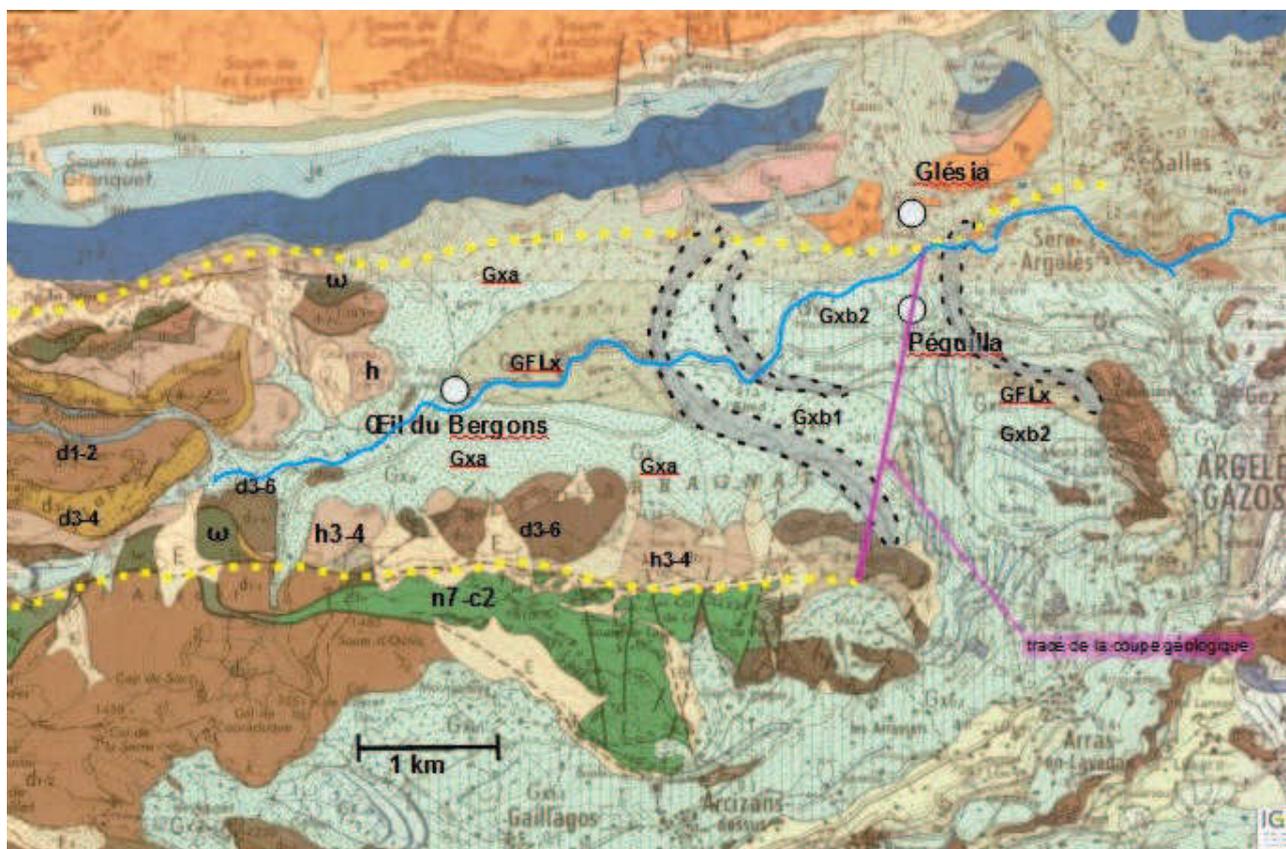
**FIG.7 CARTE GEOLOGIQUE DE LA VALLEE DU BERGONS (BRGM)**

■ ■ ■ ■ ■ limites supposées, nord et sud, du couloir de décrochement du compartiment de Ferrières)

— coupe géologique

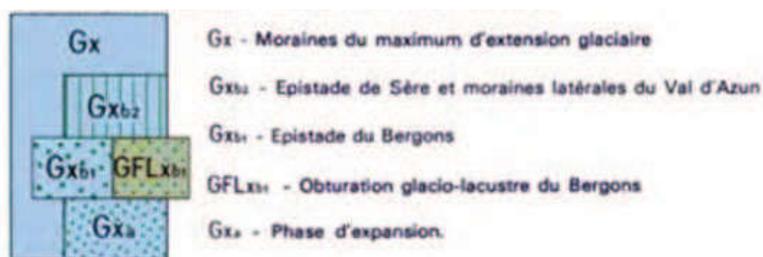
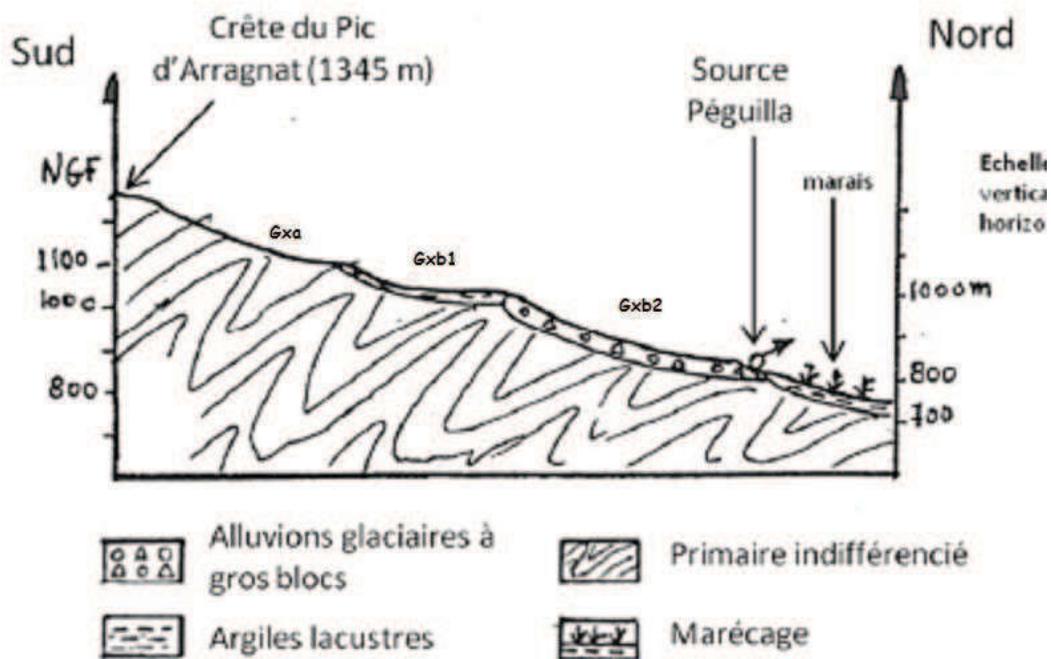
FIG.8 COUPE GEOLOGIQUE SCHEMATIQUE

Le substratum des terrains primaires des calcaires dévoniens et des schistes et calcaires carbonifères, ainsi que les accidents supposés, sont souvent dissimulés sous les sédiments glaciaires.

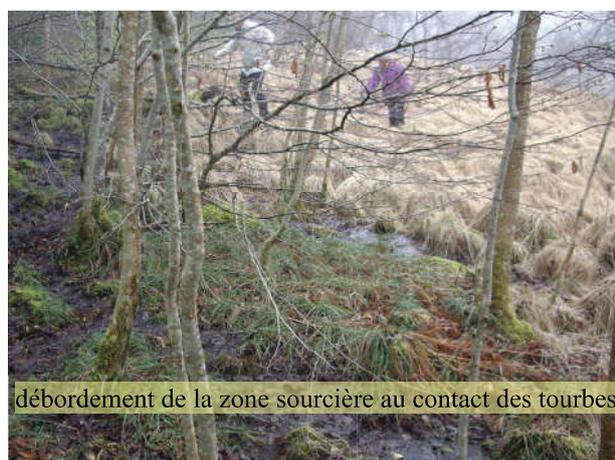
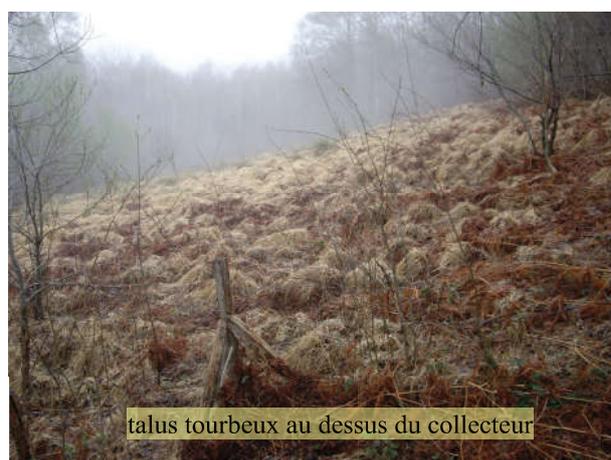
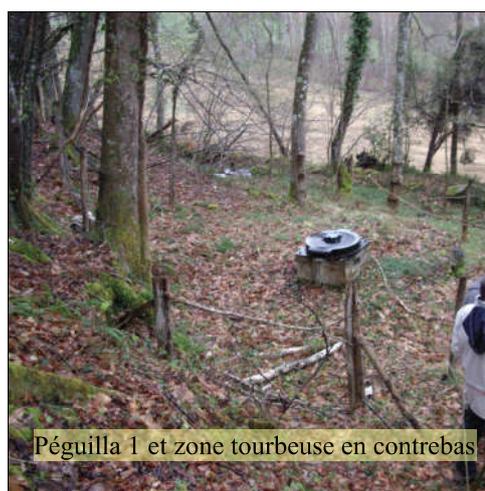
En période de crue printanière (pluie et fonte de neige) les débits sont les plus élevés. Le 8 avril 2014 la zone sourcière débordait et de nombreux écoulements se déversaient vers la tourbière en limite. Le débit de l'ensemble des émergences, dont une seule partie est captée, est de l'ordre de 10 l/s, valeur approchée qui sera utilisée pour apprécier le bassin versant d'alimentation.
