***L'HYDROGEOLOGUE AGREE***

**AVIS HYDROGEOLOGIQUE SUR LA PROTECTION  
SANITAIRE DE LA SOURCE **OEIL DU BERGONS** A  
SALLES ALIMENTANT EN EAU POTABLE LE SYNDICAT  
INTERCOMMUNAL D'ARGELES-GAZOST ET DE  
L'EXTREME DE SALLES (HAUTES PYRENEES)**

**PAU, le 13 juillet 2014**

**AVIS HYDROGEOLOGIQUE SUR LA PROTECTION  
SANITAIRE DES TROIS SOURCES **PEGUILLA** A  
SERE EN LAVEDAN ALIMENTANT EN EAU POTABLE LE  
SYNDICAT INTERCOMMUNAL D'ARGELES-GAZOST ET  
DE L'EXTREME DE SALLES (HAUTES PYRENEES)**

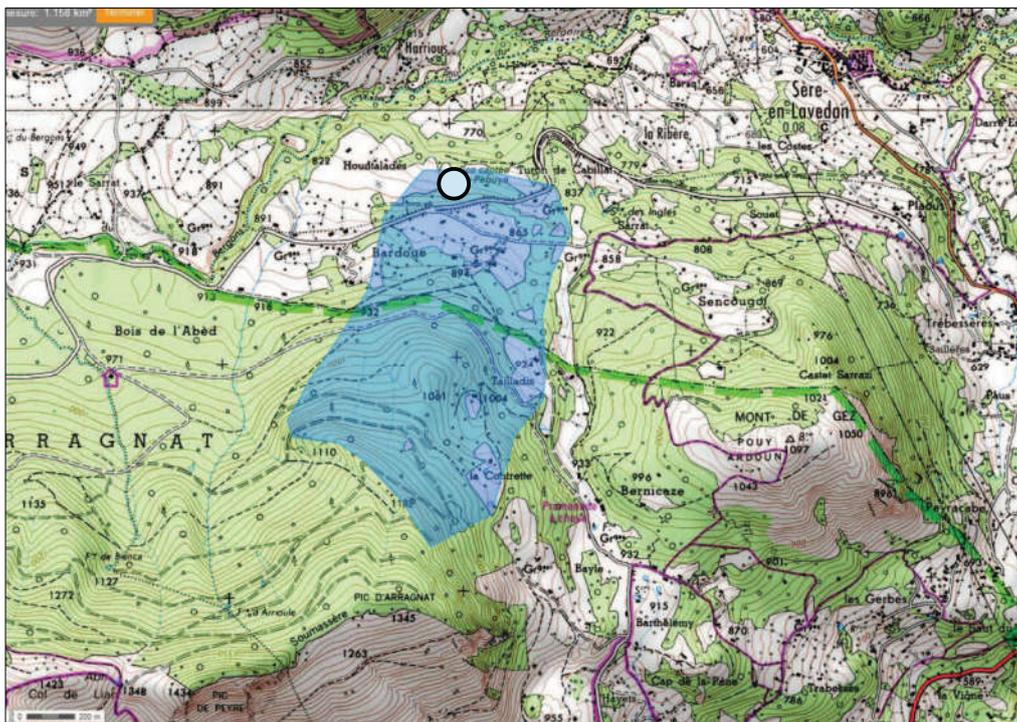
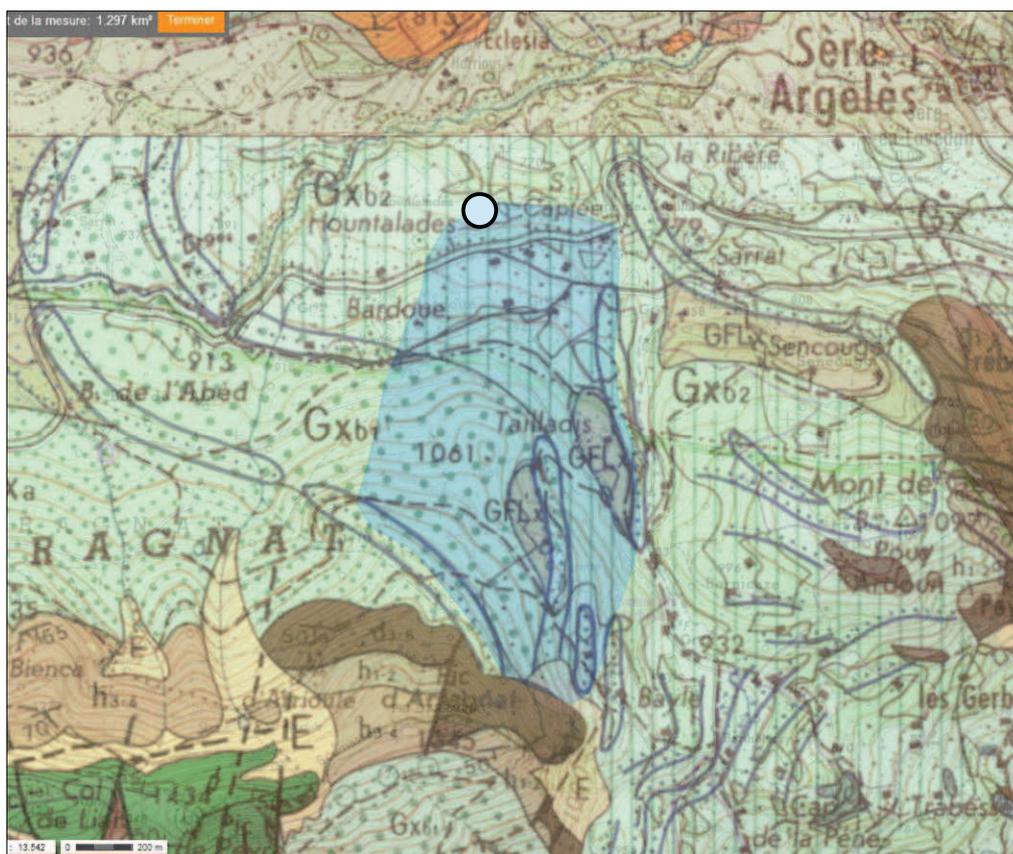
**FIG.9 LIMITES DU BASSIN VERSANT POTENTIEL DE LA ZONE SOURCIERE DE PEGUILLA (bassin topo de 1,17 km<sup>2</sup> et bassin géologique de 1,3 km<sup>2</sup>)**

A partir de ces estimations la surface retenue pour le **bassin versant hydrogéologique d'alimentation de la source est de 100 ha ou 1km<sup>2</sup> environ** (fig.9). Il est contenu dans le bassin versant topographique de la figure avec 1,17 km<sup>2</sup>, et dans le bassin géologique qui s'appuie sur les structures linéaires des arcs morainiques (1,3 km<sup>2</sup>) .

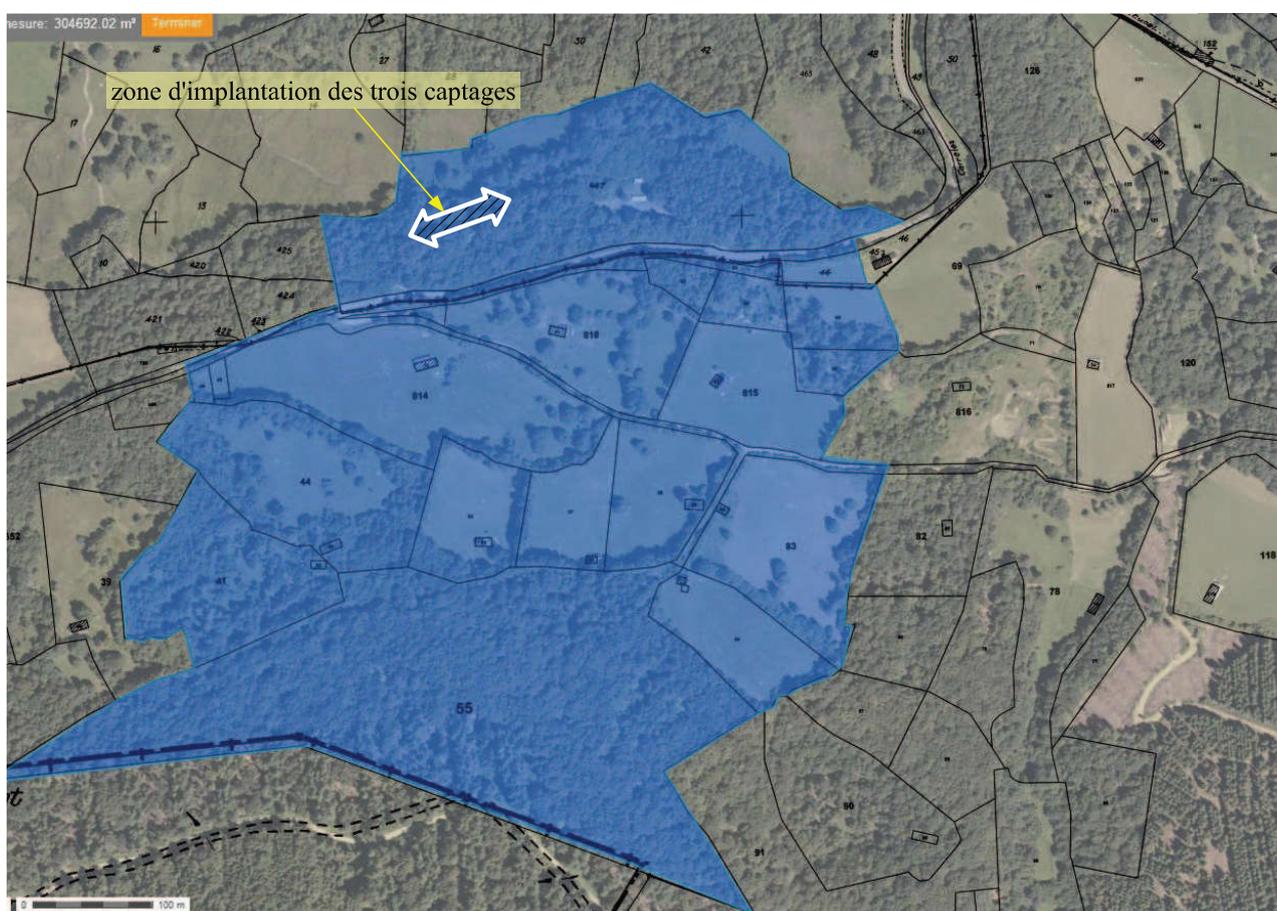
**FIG.10 PERIMETRE DE PROTECTION RAPPROCHEE DES SOURCES PEGUILLA**  
(d'après un extrait de Géoportail)

*A l'intérieur de ce périmètre les installations, aménagements ou activités existants restent autorisés dans les conditions suivantes :*

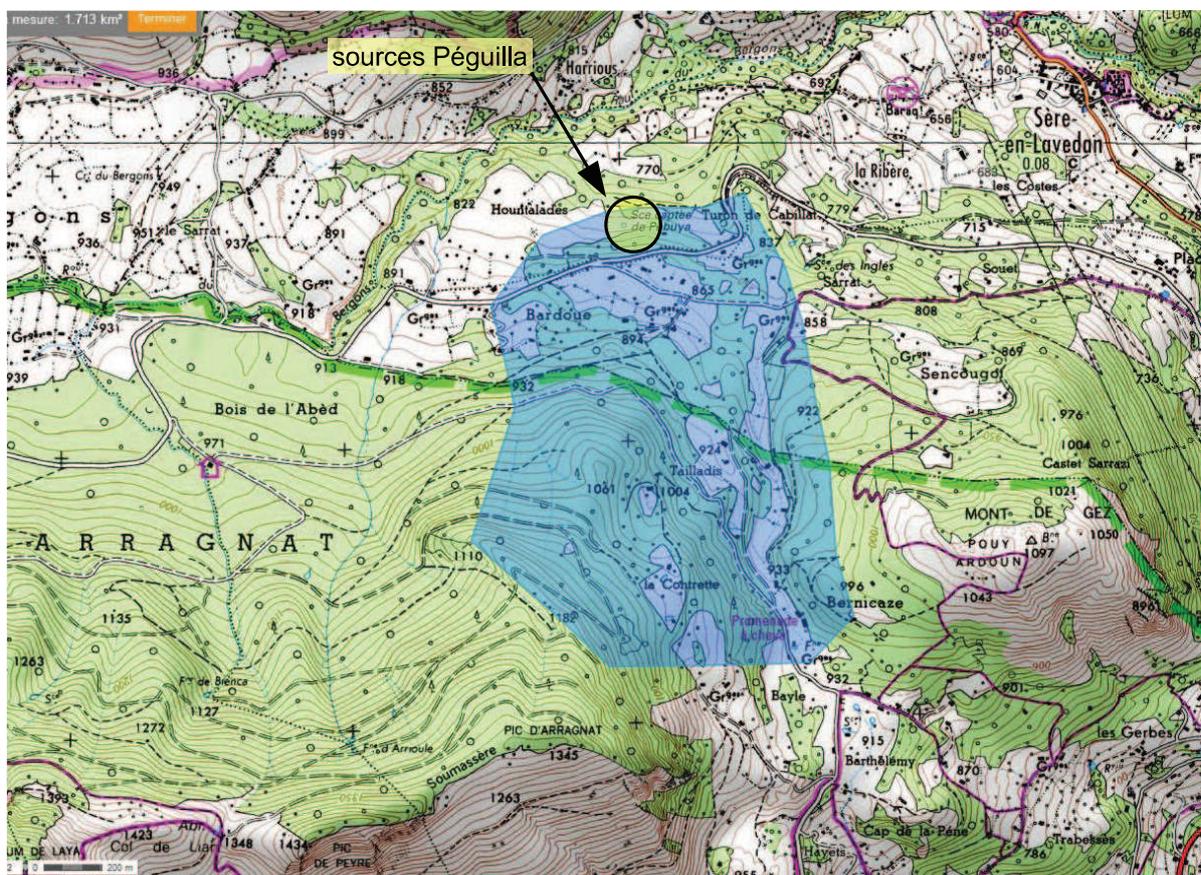
**FIG.11 LIMITE DE LA ZONE SENSIBLE DES SOURCES PEGUILLA**

Une zone sensible ou de prévention est définie (fig.11). Elle correspond au bassin versant potentiel d'alimentation des captages à protéger agrandi vers l'est jusqu'au corridor entre le Mont de Gez et le Pic d'Arragnat. A l'aval des sources les projets éventuels de drainage des terrains vérifient préalablement l'absence réelle d'impact sur la ressource captée.
