6) QUALITE DES EAUX BRUTES ET DISTRIBUEES:

A) QUALITE DES EAUX DE LA RESSOURCE CAPTEE

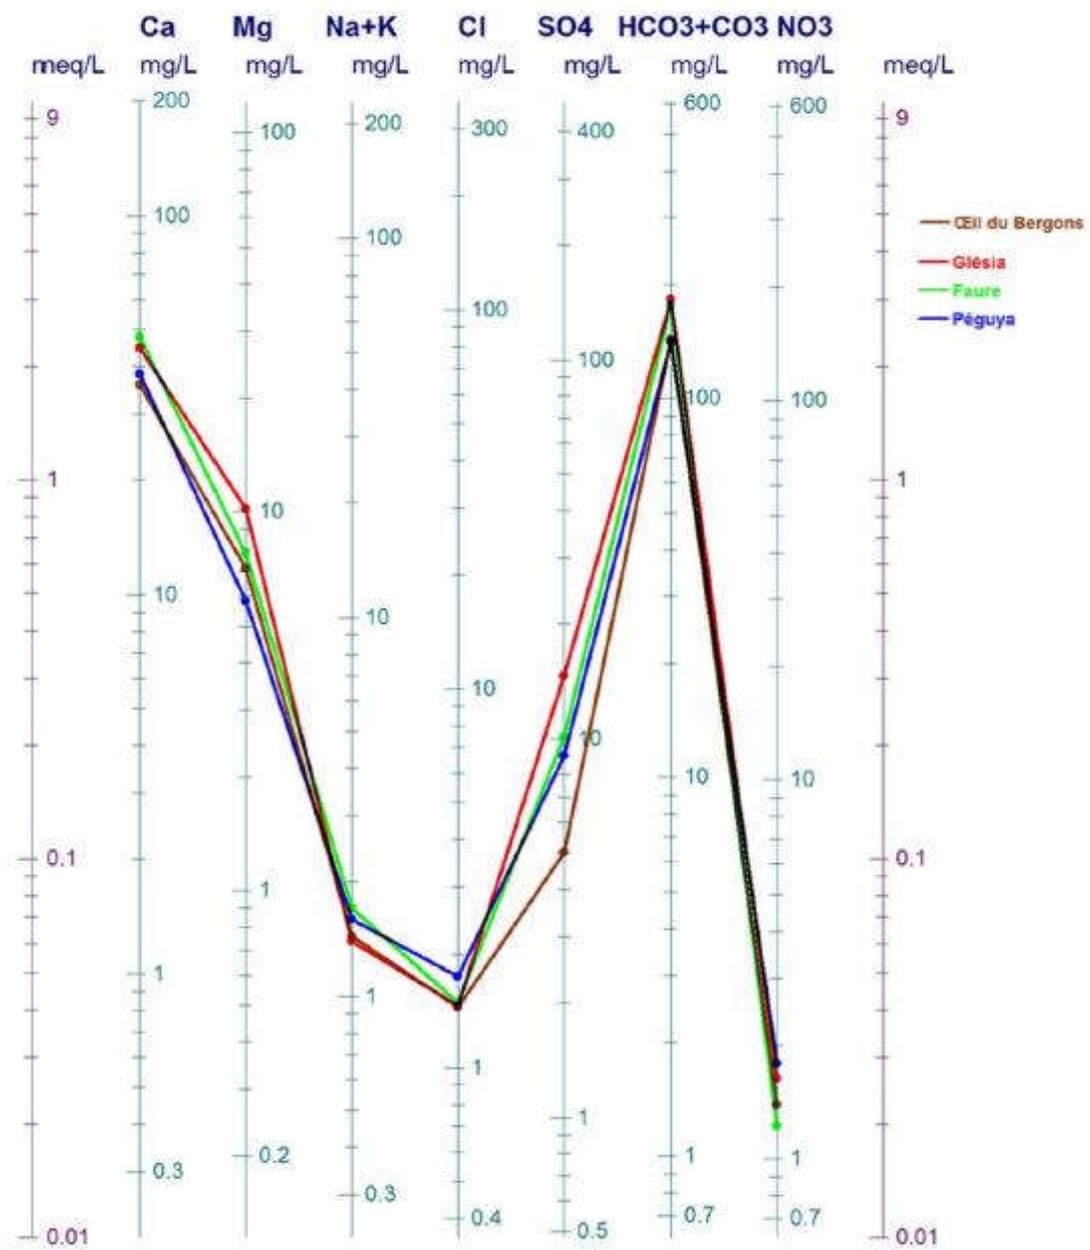
Figure 47. Faciès géochimiques des eaux des sources captées - Diagramme Schoeller Berkloff

La nature des eaux des différentes sources est à tendance **bicarbonatée calcique**. Les eaux captées sont faiblement minéralisées, comprises entre 200 et 300 $\mu\text{S}/\text{cm}$, et présentent également un pH de 7.8, plutôt basique.

Les eaux des différentes sources présentent un faciès géochimique relativement homogène avec des profils très similaires pour les deux sources de l'œil de Bergons et de Peguilla (conductivité $\sim 220 \mu\text{S}/\text{cm}$) puis de la source de Glezia (conductivité $\sim 300 \mu\text{S}/\text{cm}$).

Ces profils hydrogéochimiques confirment la nature carbonatée des aquifères (issu des calcaires du Dévonien) avec la présence ponctuelle de Magnésium, due aux dolomies.

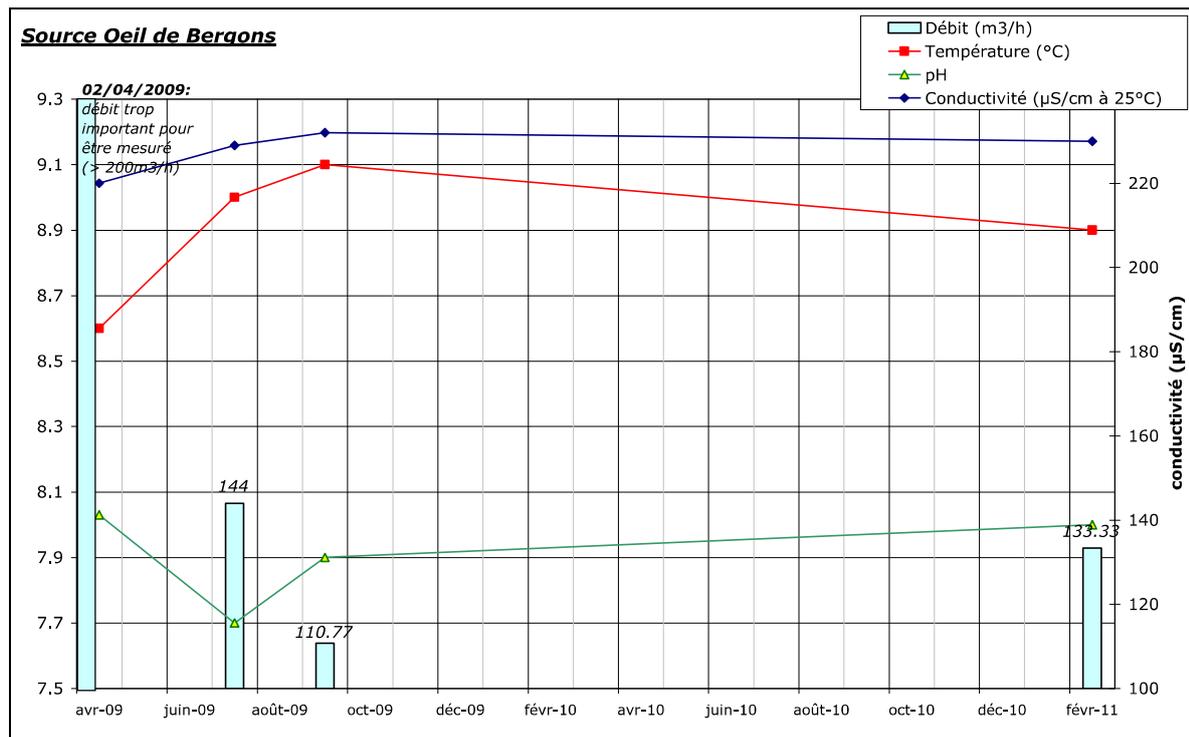
Figure 48. Suivi des paramètres in situ et des débits à la source Œil de Bergons (Source CETRA)

De manière générale, on assiste sur les eaux des différentes sources, à une diminution de la conductivité et de la température lors des périodes hydriques excédentaires.

Lors des hautes eaux, l'eau se trouve moins minéralisée (diluée) et plus froide. En période de basses eaux, l'eau est plus chaude et plus concentrée en minéraux et donc plus minéralisée.

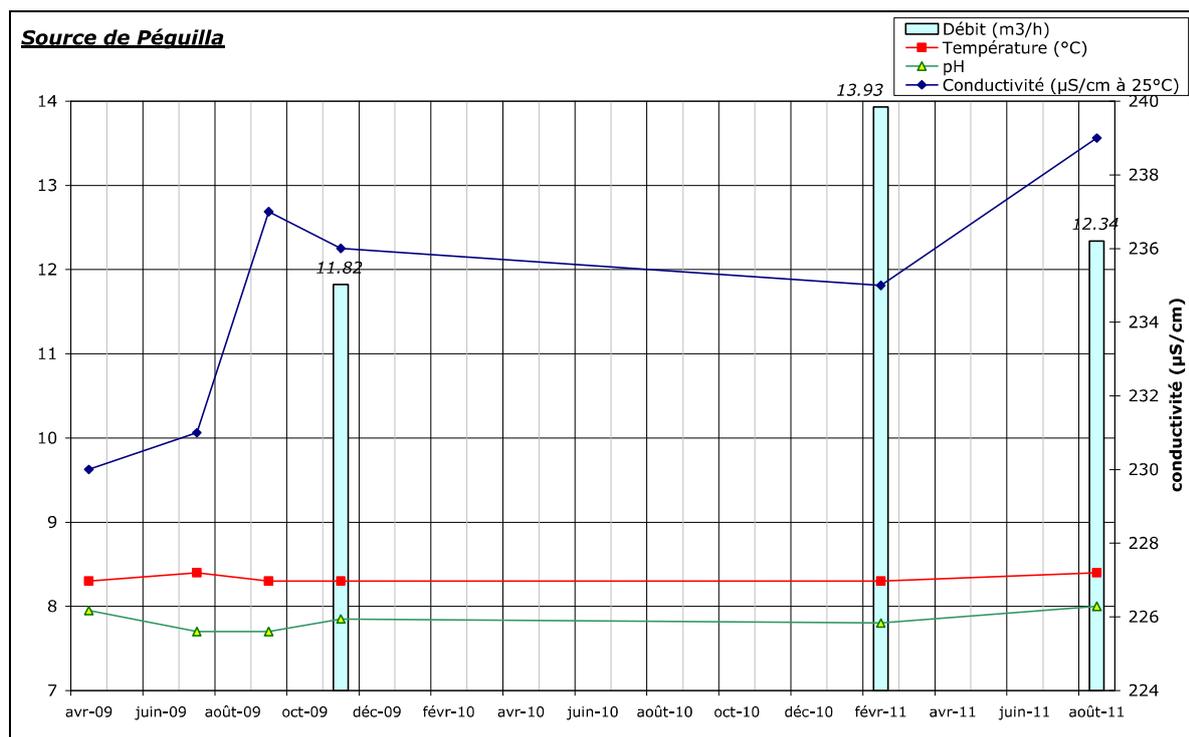
Figure 49. Suivi des paramètres in situ et des débits à la source de Péguilla (Source CETRA)

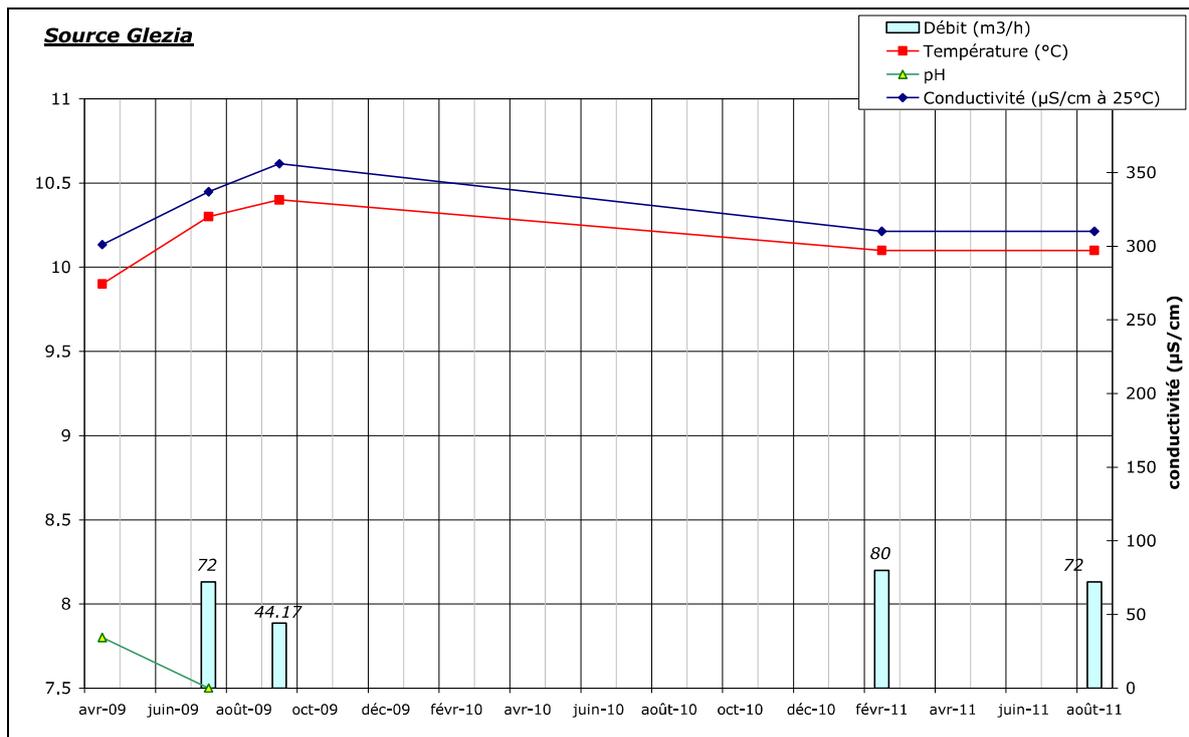
Figure 50. Suivi des paramètres in situ et des débits à la source de Glezia (Source CETRA)

Les eaux les plus minéralisées sont celles de la source de Glezia (~323 µS/cm en moyenne). L'influence des calcaires du Jurassique est sans doute à l'origine des eaux plus minéralisées. La conductivité des eaux, plus faibles, au niveau des sources de l'œil de Bergons (~228 µS/cm en moyenne) et de Peguilla (~235 µS/cm en moyenne) est relativement similaire. Ce qui confirme une origine très proche des deux sources.

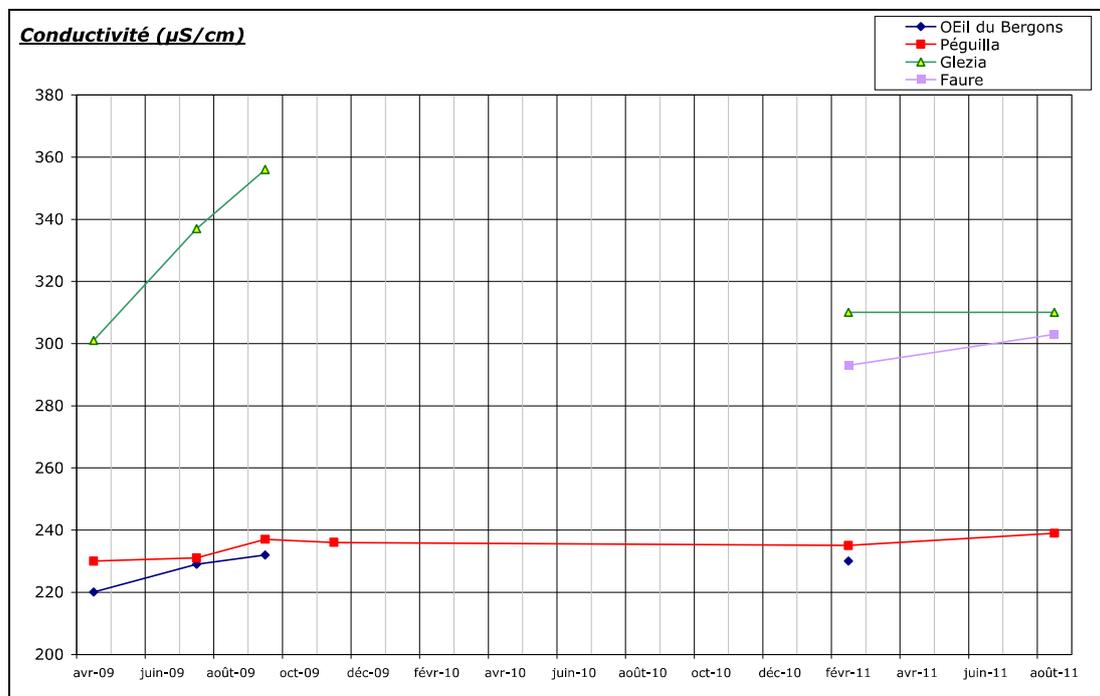
Figure 51. Suivi des conductivités aux sources de l'œil de Bergons, de Peguilla, du Glezia et de Faure (Source CETRA)

Les températures comme les conductivités ne fluctuent pas trop au cours des différents échantillonnages. Le facteur de variation est de 1 à 1.15. Au cours des quelques mesures réalisées, l'aquifère semble donc présenter un caractère inertiel et les eaux semblent peu sensibles aux événements climatiques.

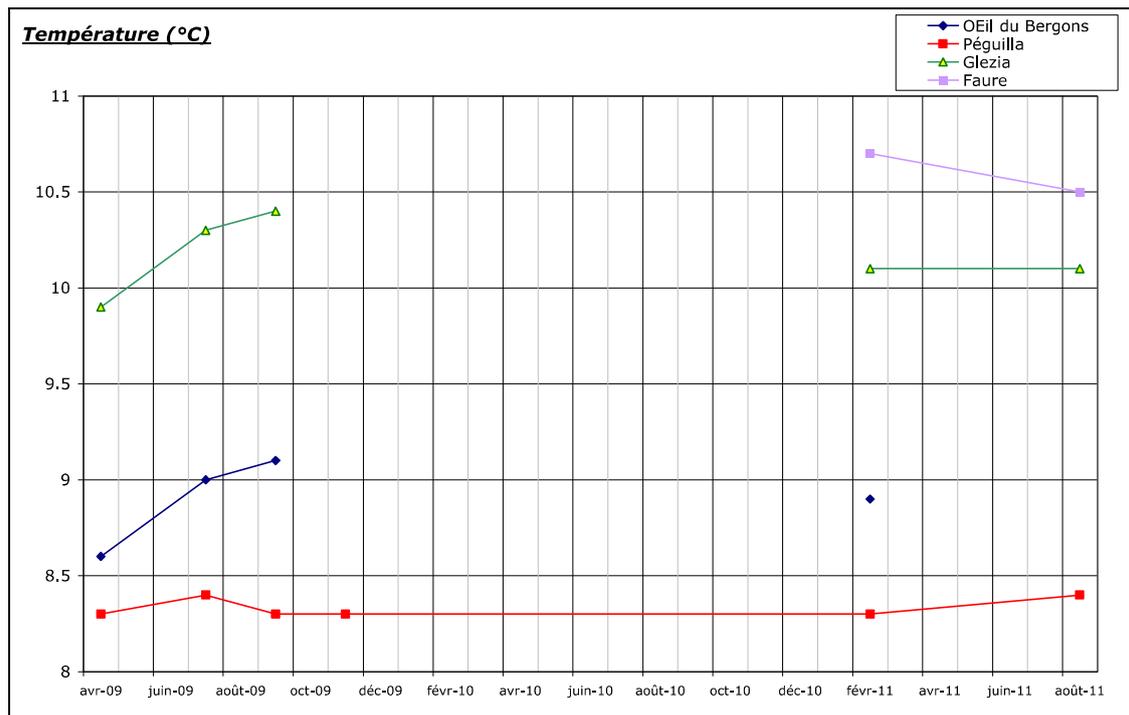
Les eaux de la source de Glezia (~ 10.2°C en moyenne) sont plus chaudes que les eaux des sources de l'Œil de Bergons (~ 8.9°C en moyenne) et de Peguilla (~ 8.3°C en moyenne).

Figure 52. Suivi des températures aux sources de l'œil de bergons, de Peguilla, du Glezia et de Faure (Source CETRA)

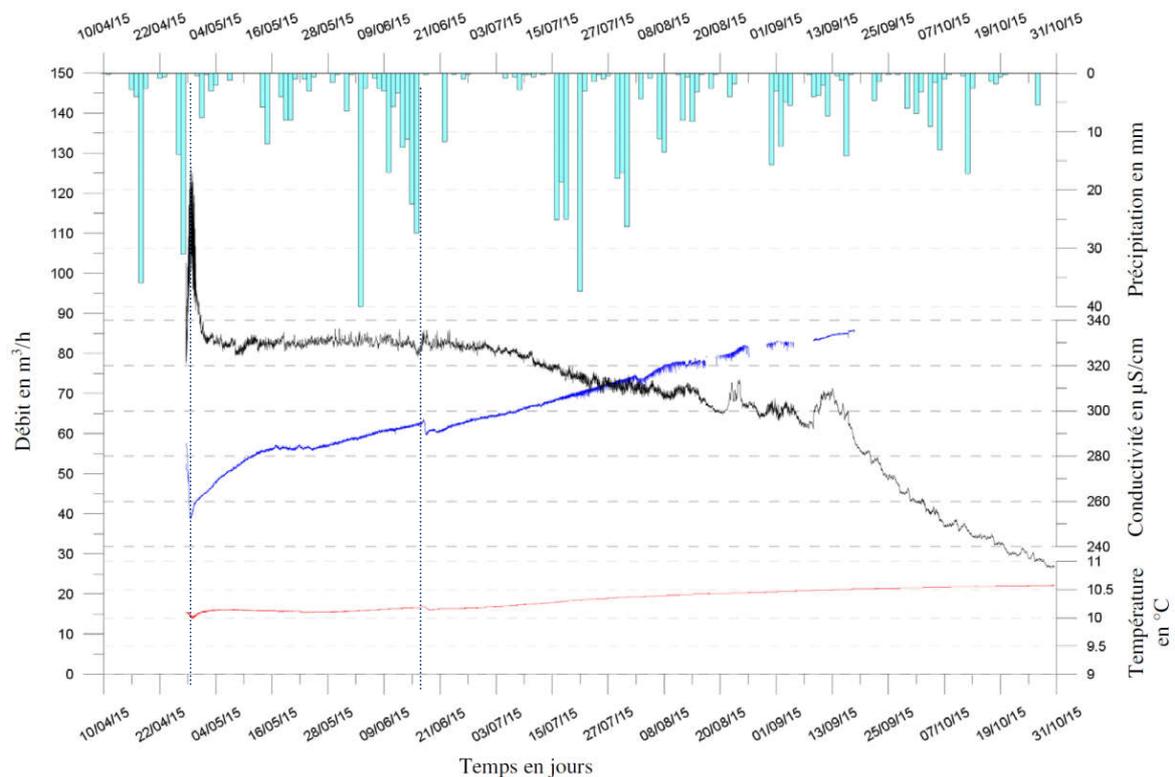
Pour les deux sources, un suivi continu de la hauteur d'eau dans les bassins des sources a été réalisé à l'aide de sondes de pression et converti en débit à l'aide d'un calage de mesures manuelles.

Figure 53. Suivi de la source Glezia (Source : Rapport « AMELIORATION DES CAPTAGES DES SOURCES "L'OEIL DU BERGONS", "PEGUILLA" ET "GLESIA" ». CETRA – Février 2017)

En conclusion, « le suivi des paramètres physico-chimiques de la **source Glésia** suggère que l'alimentation de la source est réalisée par un aquifère relativement profond. En effet, le paramètre température présente une grande stabilité, caractéristique d'une déconnexion entre les eaux de surface à température variable et l'aquifère. De plus, la réaction de la source aux précipitations est lente et intervient plusieurs jours après la fin des pluies. Pour la quasi-totalité des petits événements pluvieux, il n'y a pas d'anomalie ni sur la courbe de température, ni sur la courbe de conductivité, paramètres sensibles à la présence d'eau de pluies déminéralisée et souvent plus froides. Les seules variations significatives sont enregistrées pour des événements pluvieux intenses et se poursuivant sur plusieurs jours, comme la crue de début de suivi et celle de la mi-juin.

La minéralisation de l'eau en période de basses eaux semble indiquer un temps de transfert relativement long, avec un temps de contact eau roche assez long pour permettre le passage en solution des minéraux. En période de hautes eaux, la conductivité est plus basse, signe d'un temps de contact eau/roche plus faible, résultant probablement de vitesses de circulation plus élevées.

Lors de la première crue enregistrée, la réaction de la source semble beaucoup plus rapide que pour les autres crues enregistrées par la suite. Cette plus forte réactivité peut s'expliquer par une recharge massive de l'aquifère, alimentée par les précipitations et associée à la fonte des dernières neiges. Ce phénomène suggère que l'alimentation de la source est principalement assurée par la fonte des neiges, les précipitations estivales et automnales limitant à peine le tarissement ». Source : Rapport « AMELIORATION DES CAPTAGES DES SOURCES "L'OEIL DU BERGONS", "PEGUILLA" ET "GLESIA" ». CETRA – Février 2017

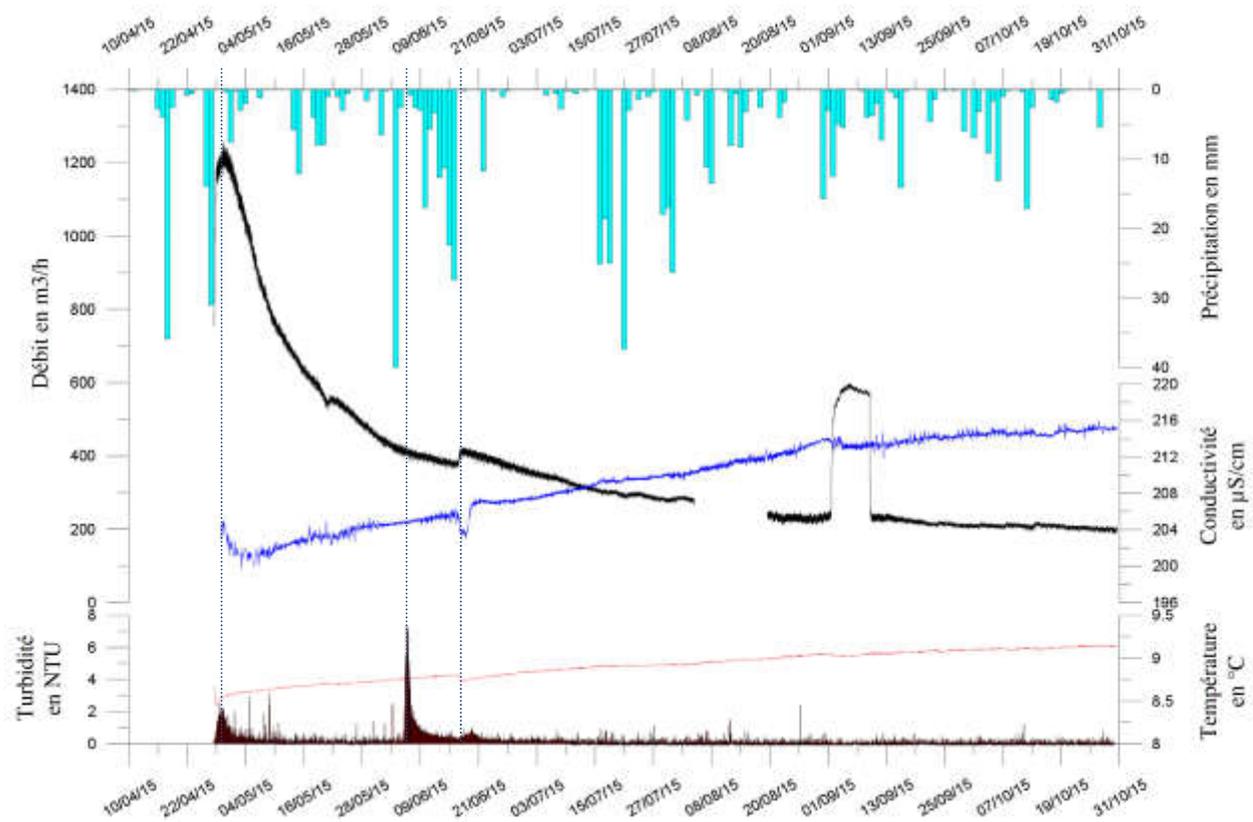
Figure 54. Suivi de la source de l'OEIL DU BERGONS (Source : Rapport « AMELIORATION DES CAPTAGES DES SOURCES "L'OEIL DU BERGONS", "PEGUILLA" ET "GLESIA" ». CETRA – Février 2017)

En conclusion, « les étroites gammes de variations des paramètres conductivité (200-215 $\mu\text{S}/\text{cm}$) et température (8,45-9,15 $^{\circ}\text{C}$) de la source de l'OEIL du Bergons semblent montrer que l'aquifère de cette source est de type profond. Les eaux, après leurs infiltrations disposent d'un temps de transport important au sein de l'aquifère et donc d'une minéralisation élevée.

De plus, la réactivité (2 à 3 jours) de la source aux événements pluvieux semble indiquer que l'aquifère karstique est bien développé. Ce développement favorise également le mélange entre les eaux et explique la stabilité des paramètres mesurés. De plus, la minéralisation des eaux est moyenne, signe d'un contact eau-roche plutôt faible. Ceci peut s'expliquer par des vitesses de circulation importantes dans des conduits karstiques bien formés, limitant ainsi la dissolution des minéraux.

La source ne présente pas de problèmes liés à une turbidité chronique. Quelques pics de turbidité sont recensés. Ils ont lieu lors de crues de la source. Le pic qui n'est pas en lien avec la source provient probablement d'une très légère contamination de la source par des eaux chargées en matière infiltrées proche de la source, après une pluie de 40 mm. Ce résultat semble montrer que la source serait sensible à l'infiltration d'eau proche de l'émergence. Source : Rapport « AMELIORATION DES CAPTAGES DES SOURCES "L'OEIL DU BERGONS", "PEGUILLA" ET "GLESIA" ». CETRA – Février 2017

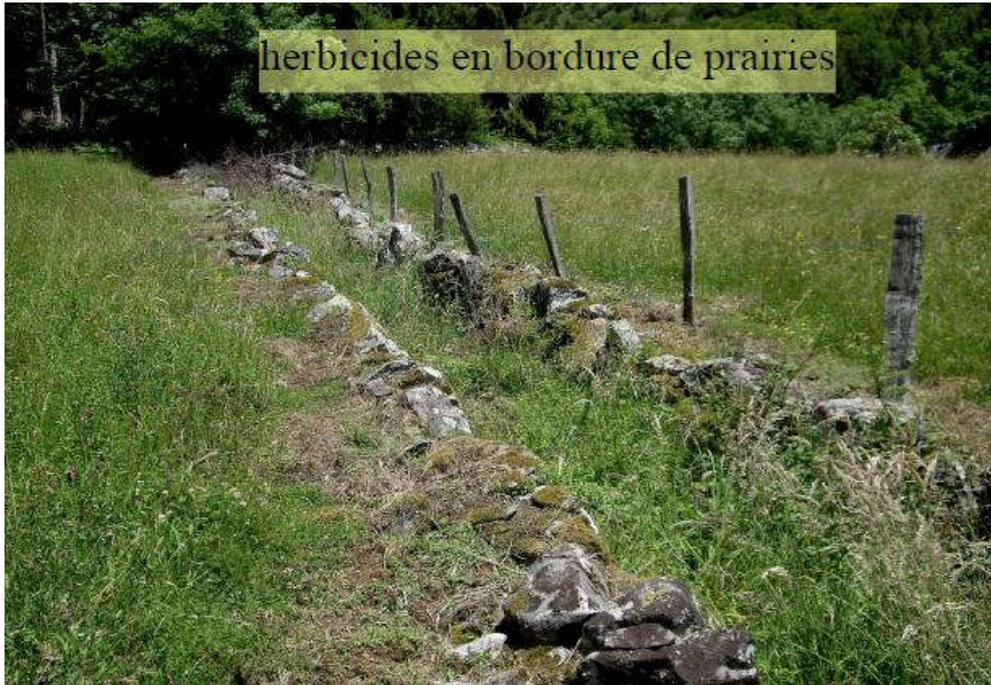
Figure 56. Photographie d'applications phytosanitaires en bordure de prairies (d'après G.Oller, in Avis hydrogéologique sur la protection sanitaire de la source œil de Bergons, Juillet 2014)

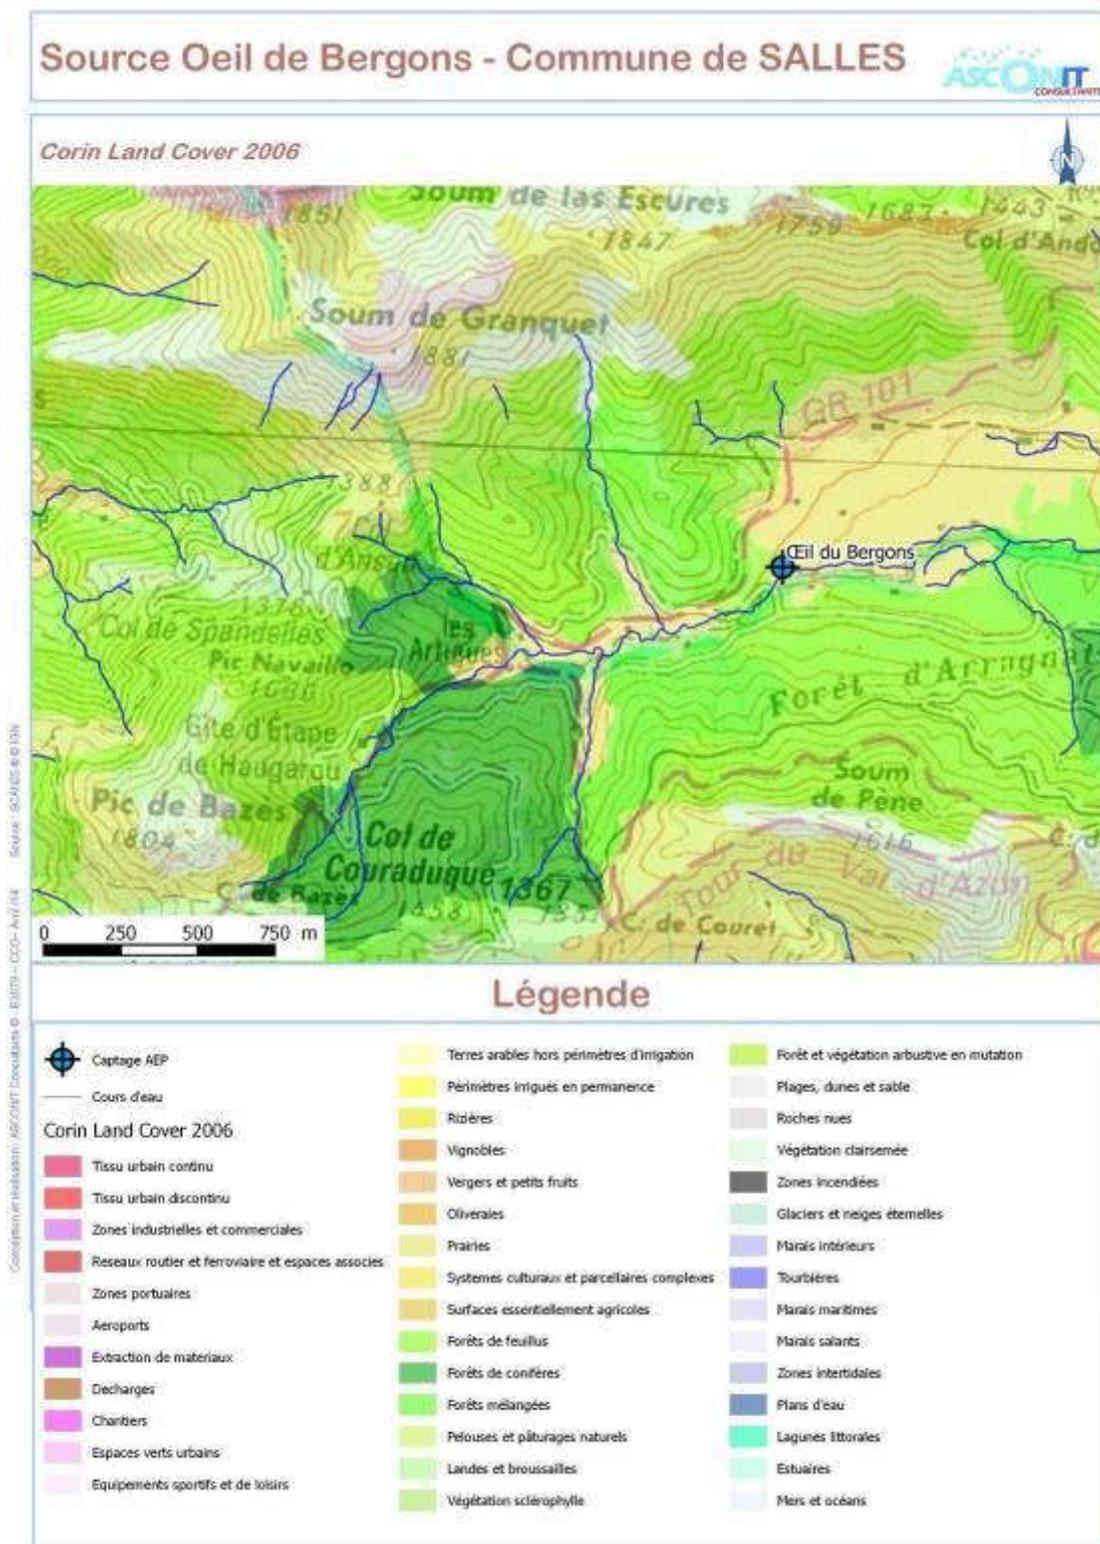
Figure 57. Occupation du sol : Captage Œil de Bergons à SALLES (65) – échelle 1/30 000 (Source : Corin Land Cover, 2006)

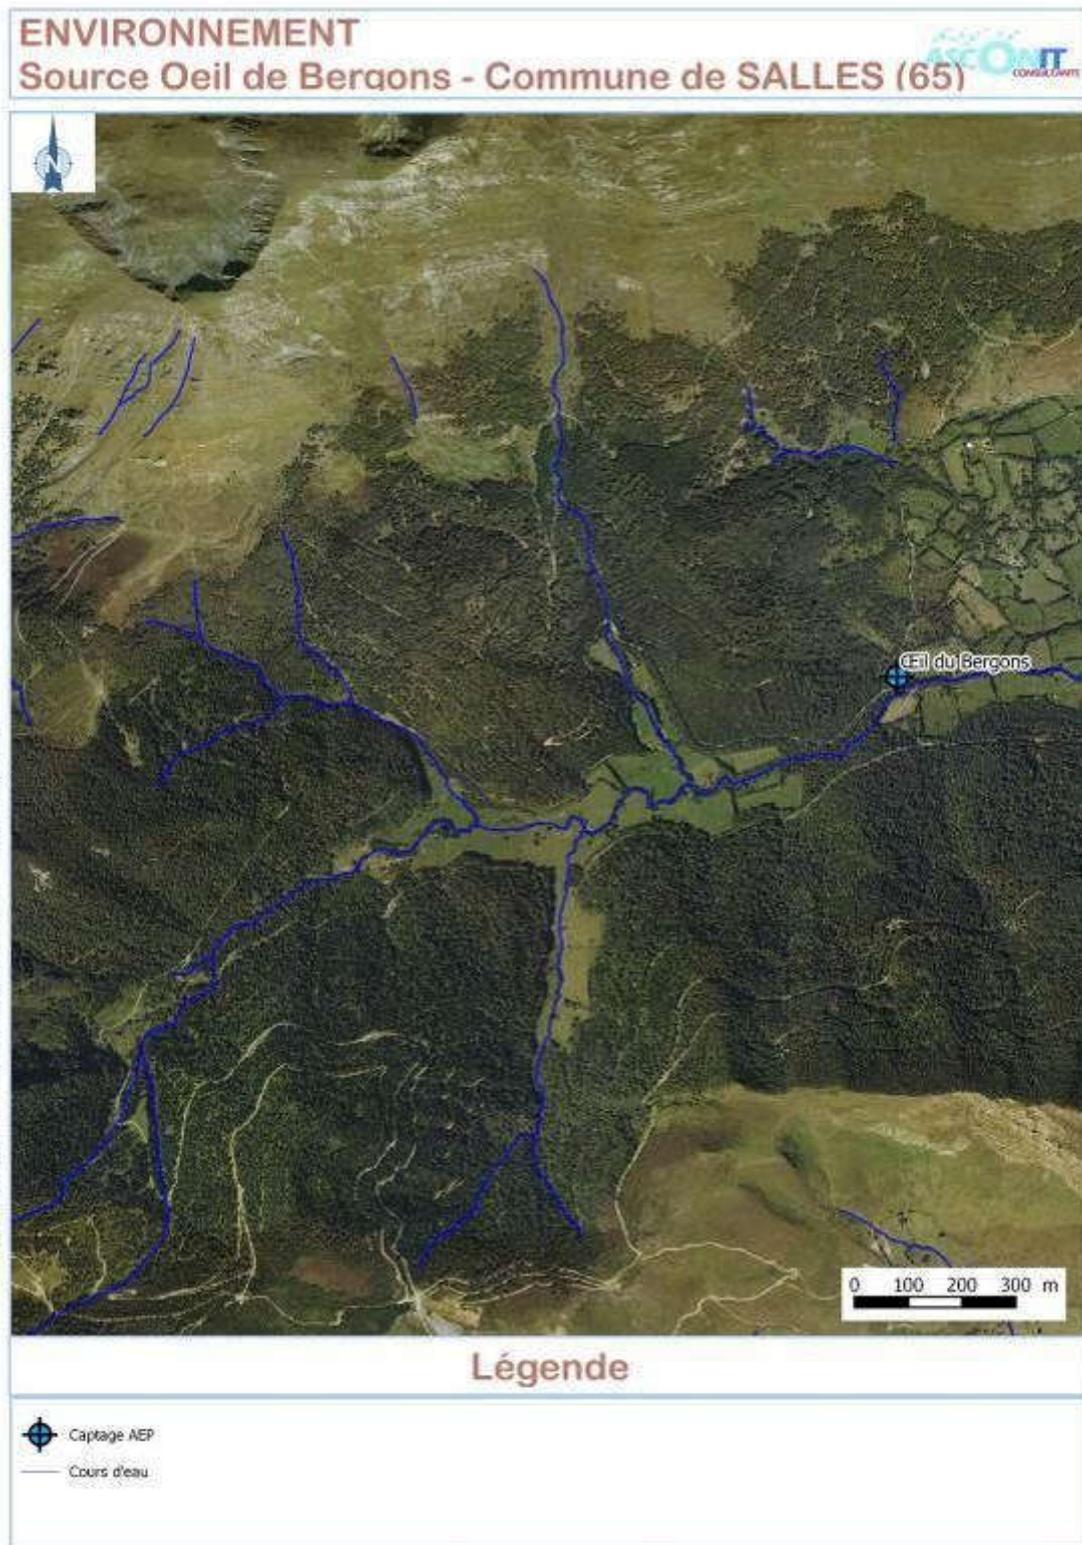
Figure 58. Photo aérienne : Captage Œil de Bergons à SALLES (65) – échelle 1/20 000 (Source : Orthophoto, IGN)

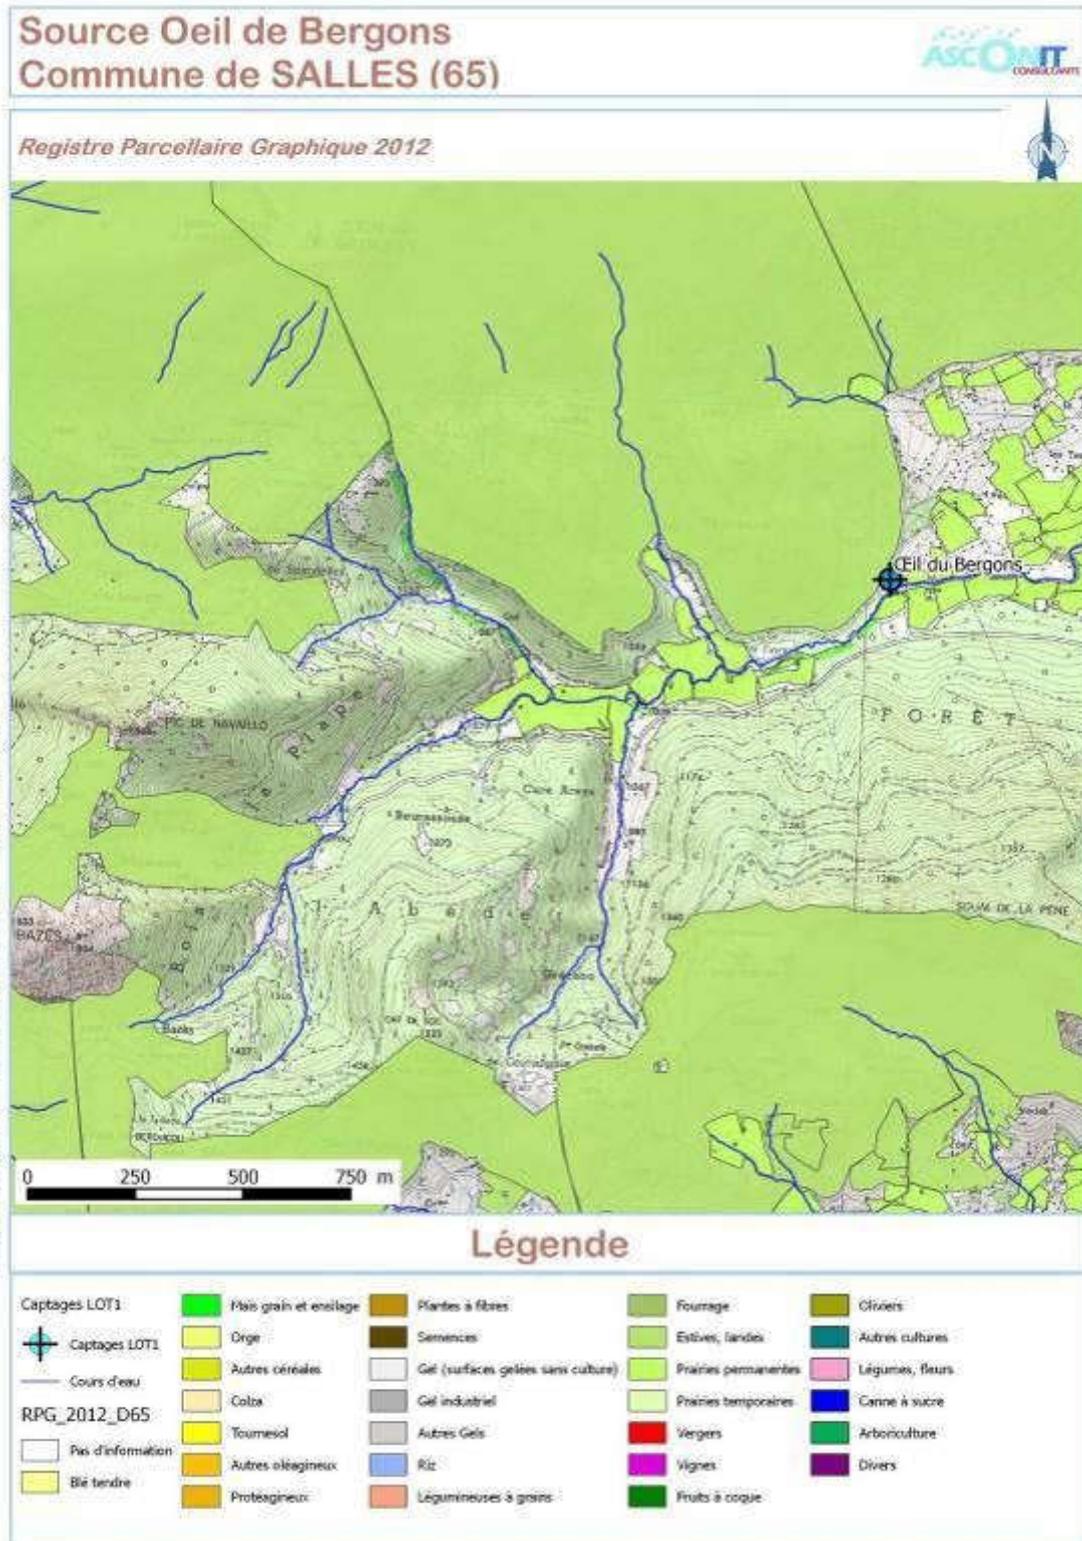
Figure 59. Recensement Agricole 2012 : Captage Œil de Bergons à SALLES (65) – échelle 1/25 000 (Source : RPG 2012)

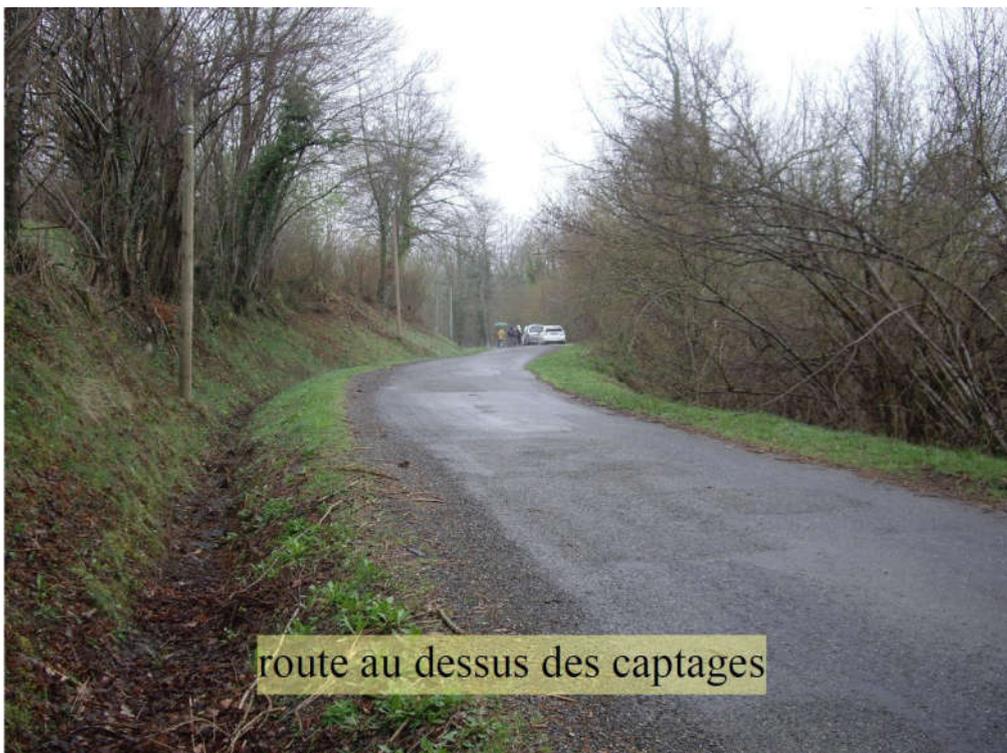
Figure 63. Photographie de la Route communale située au dessus des sources (d'après G.Oller, in Avis hydrogéologique sur la protection sanitaire des sources Peguilla, Juillet 2014)

Une route communale passe à une cinquantaine de mètres du captage, situé en contrebas. Cette route reste cependant peu fréquentée. Un chemin non entretenu et non fréquenté traverse la parcelle n°467 en direction de l'Est. A l'Ouest, un chemin en bon état descend vers le lieu-dit « Hountalades ».

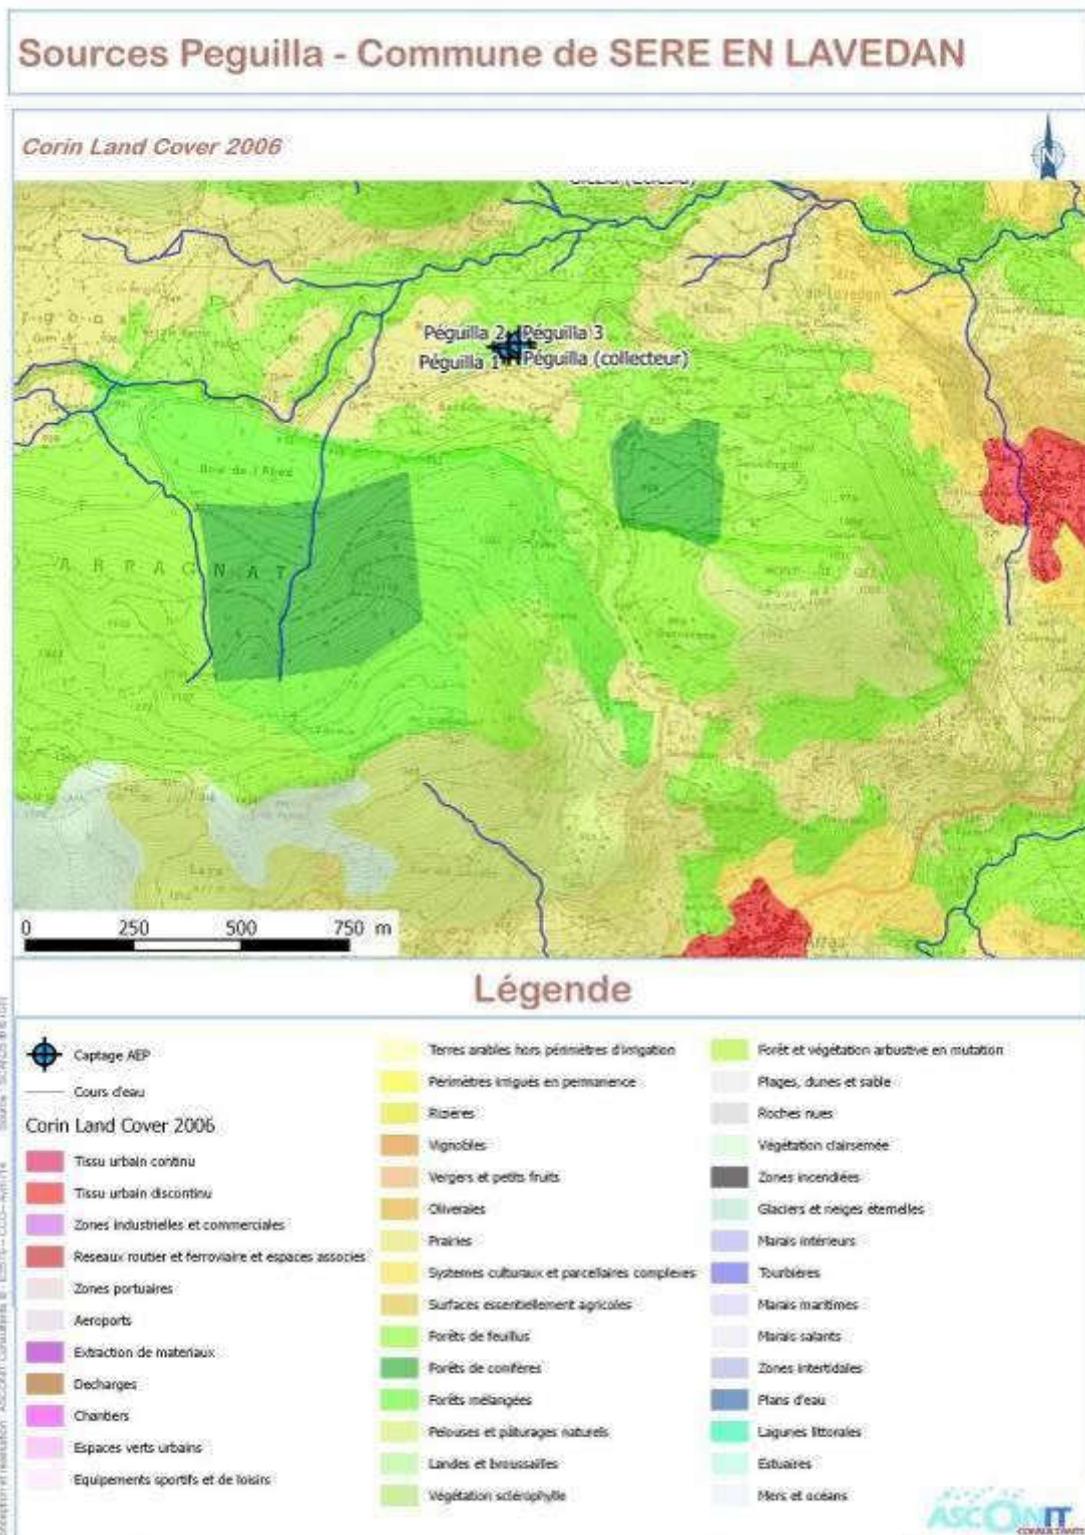
Figure 64. Occupation du sol : Captages de Peguilla à SERE EN LAVEDAN (65) – échelle 1/30 000 (Source : Corin Land Cover, 2006)

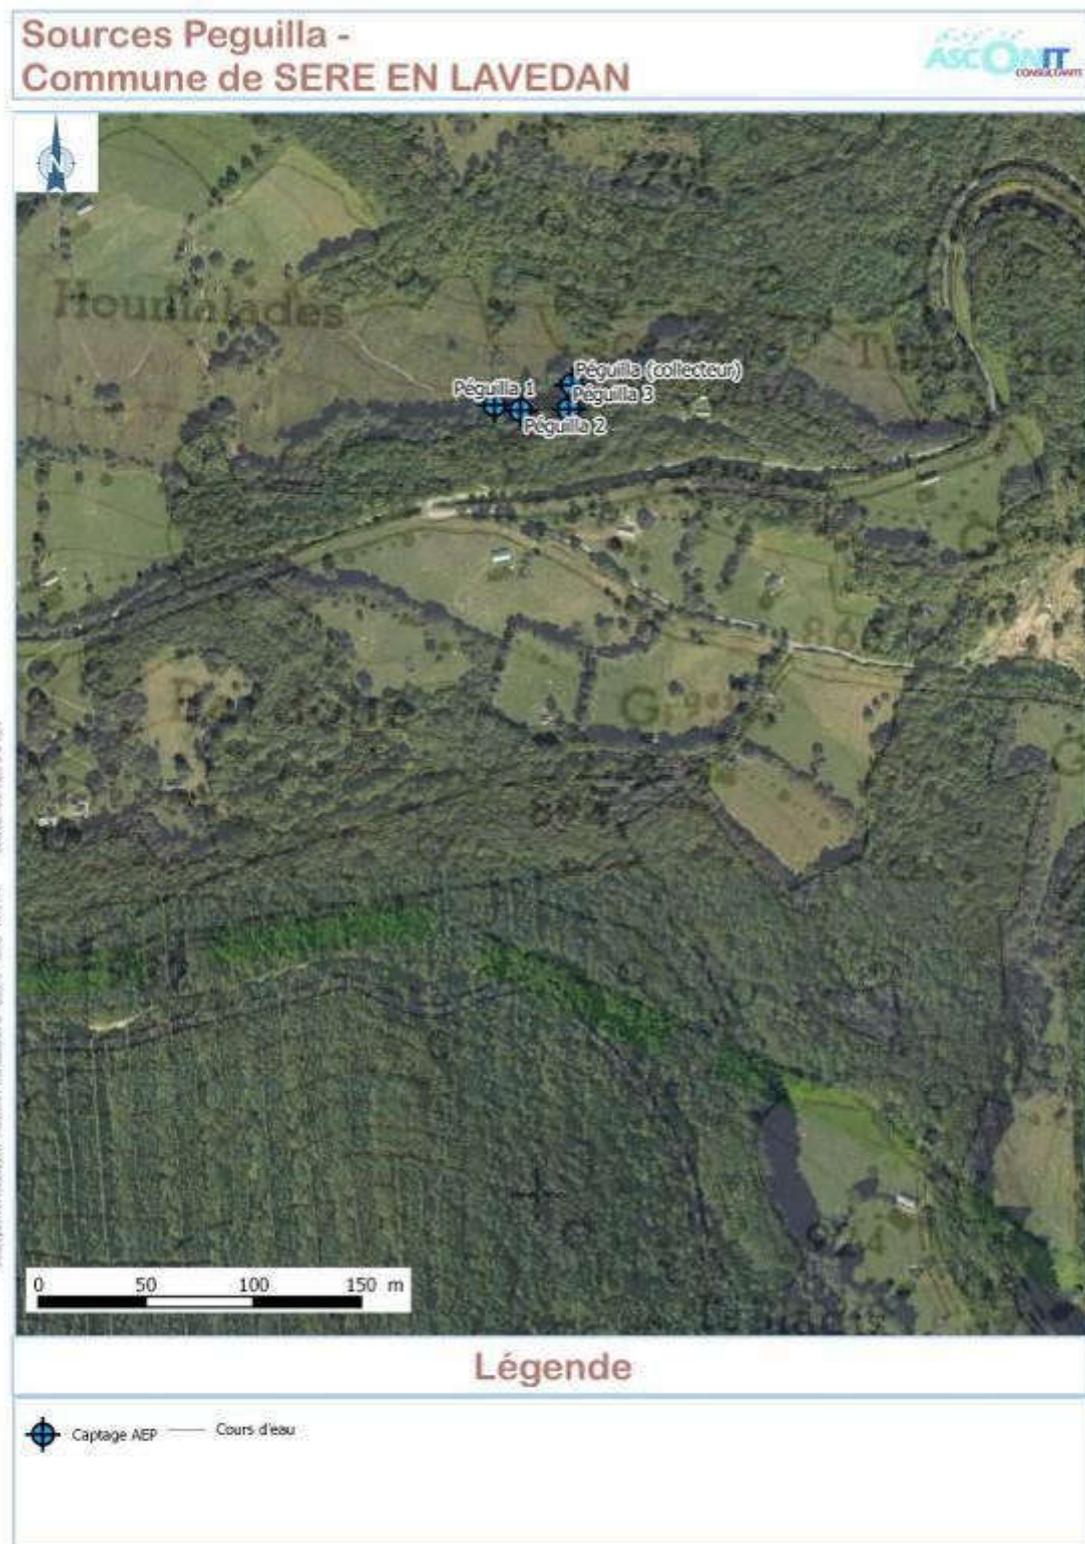
Figure 65. Photo aérienne : Captages de Peguilla à SERE EN LAVEDAN (65) – échelle 1/5 000 (Source : Orthophoto, IGN)

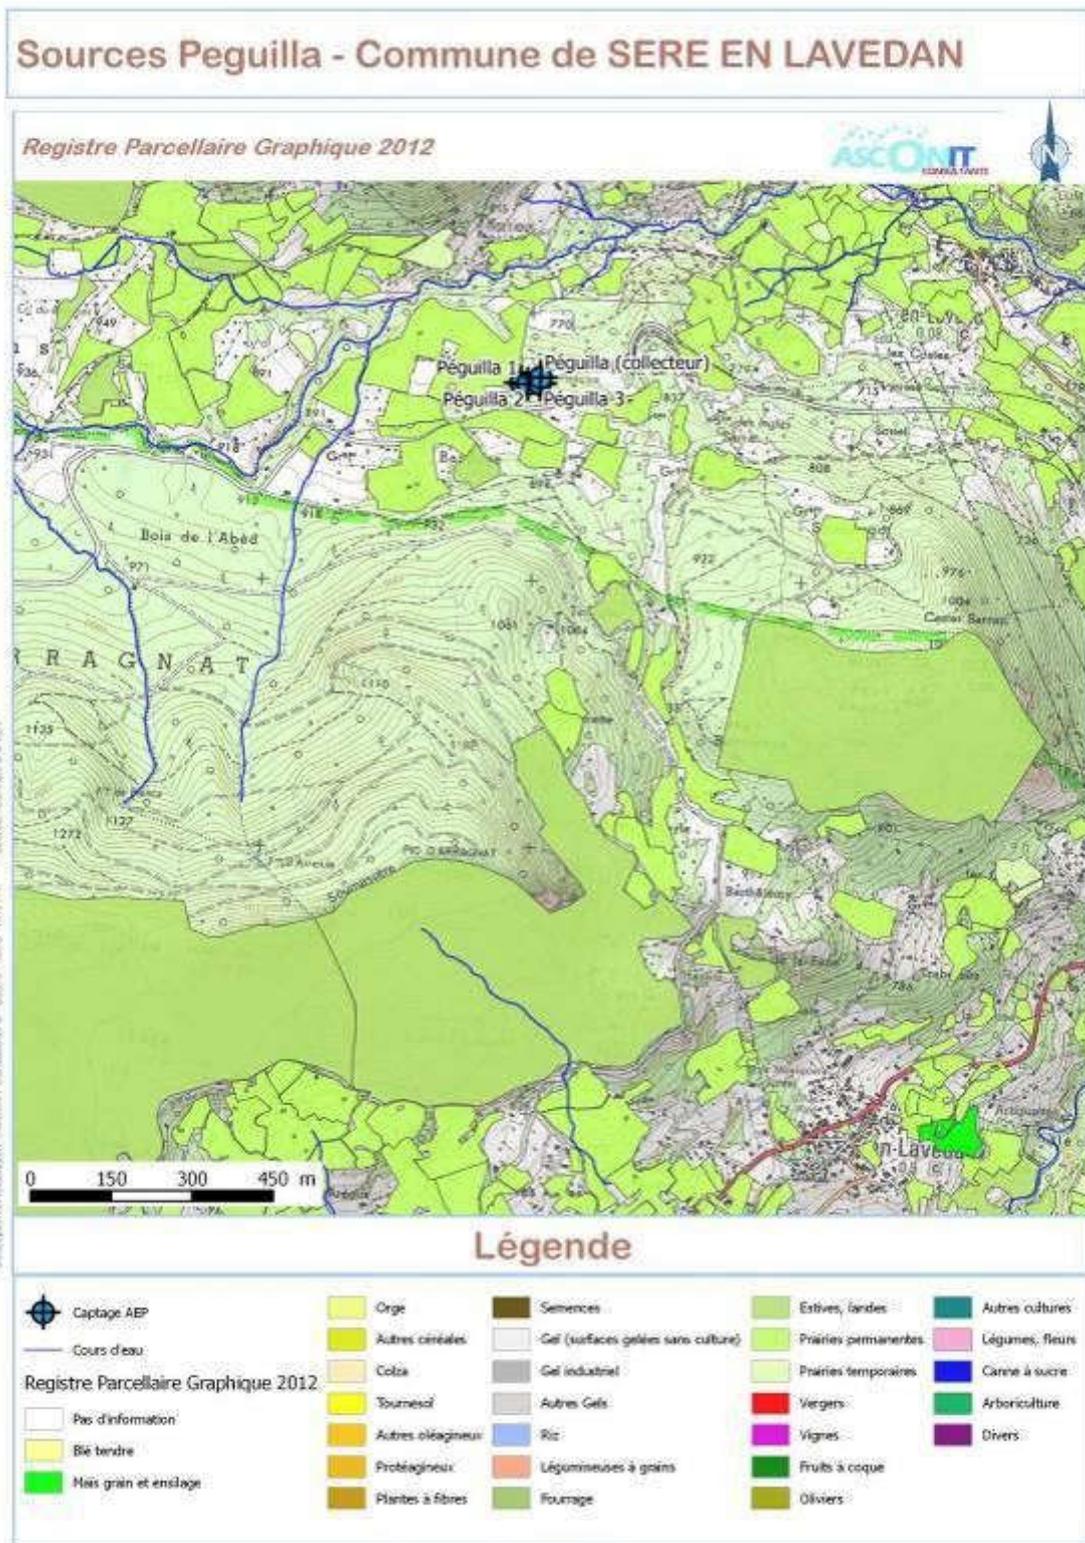
Figure 66. Recensement Agricole 2012 : Captages de Peguilla à SERE EN LAVEDAN (65) – échelle 1/15 000 (Source : RPG 2012)

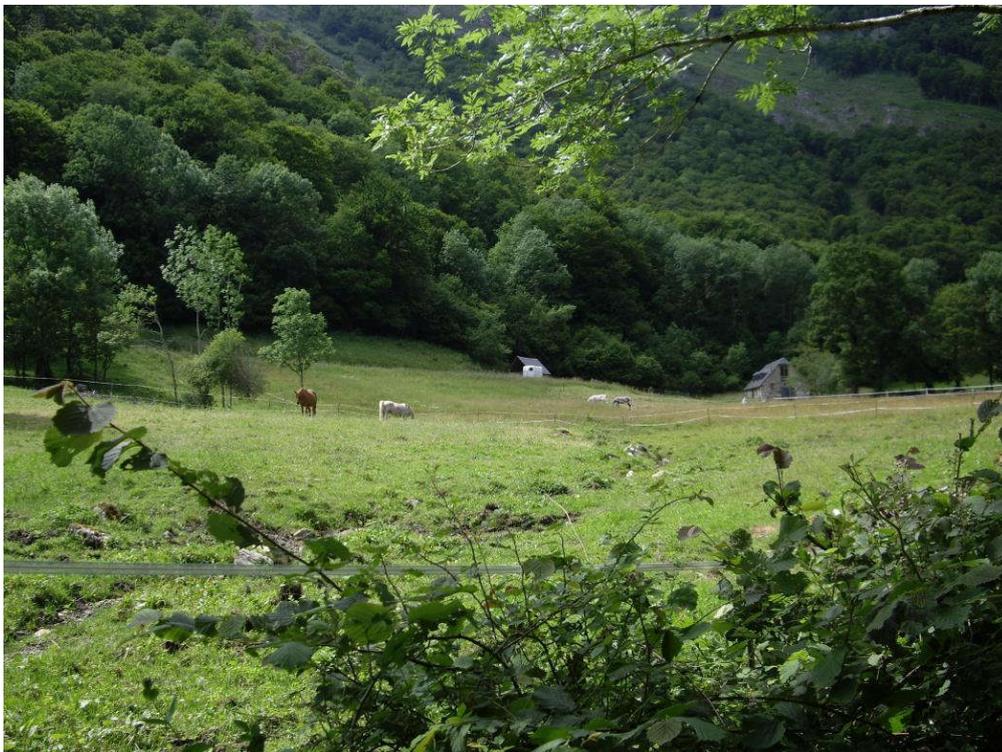
Figure 70. Photographie des chevaux en pâture sur des prairies (d'après G.Oller, in Avis hydrogéologique sur la protection sanitaire de la source Glezia, Juillet 2014)

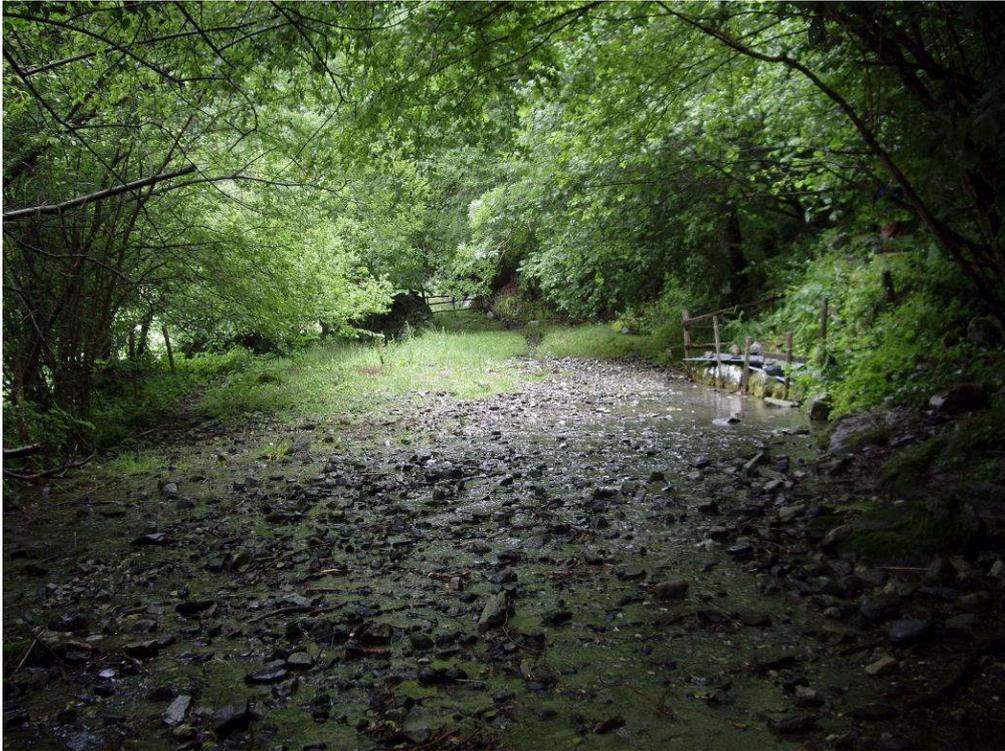
Figure 71. Photographie de l'abreuvoir de la parcelle n°270 à +900 m, l'eau s'écoule sur le chemin (d'après G.Oller, in Avis hydrogéologique sur la protection sanitaire de la source Glezia, Juillet 2014)
