6) QUALITE DES EAUX BRUTES ET DISTRIBUEES:

A) QUALITE DES EAUX DE LA RESSOURCE CAPTEE

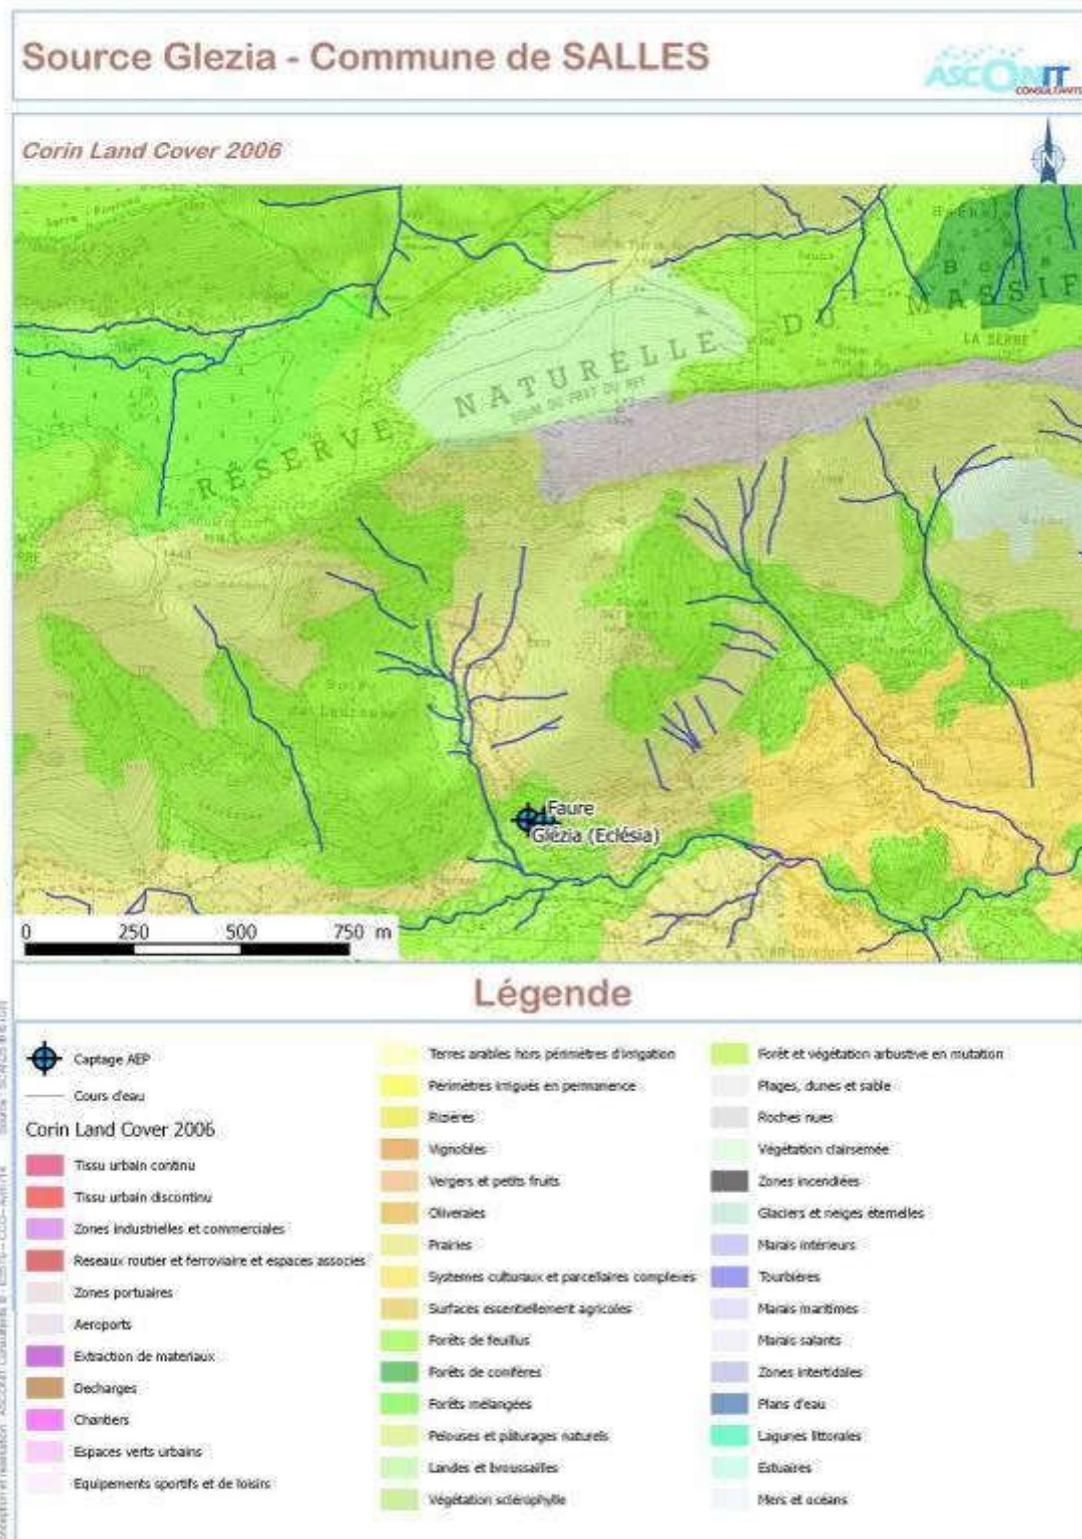
Figure 72. Occupation du sol : Captage Glezia à SALLES (65) – échelle 1/30 000 (Source : Corin Land Cover, 2006)

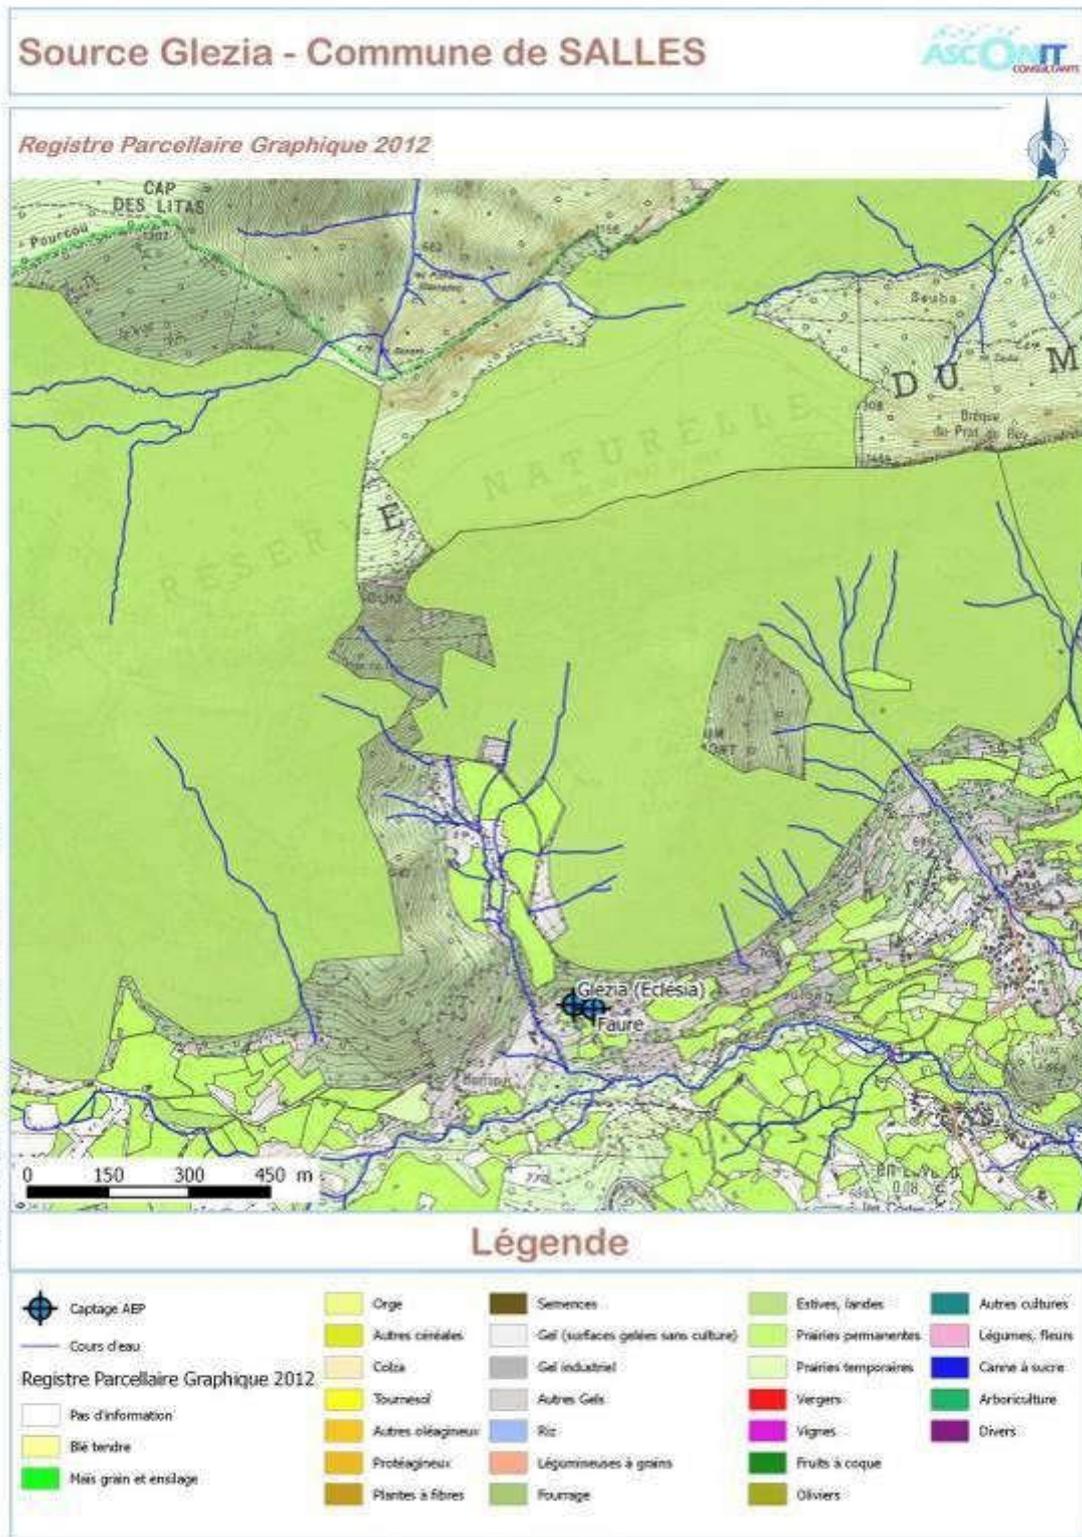
Figure 74. Recensement Agricole 2012 : Captage Glezia à SALLES (65) – échelle 1/15 000 (Source : RPG 2012)
